La préservation des maisons de style gingerbread d'Haïti

Rapport de mission après le séisme de 2010

Un projet du World Monuments Fund / ICOMOS soutenu par le Prince Claus Fund et FOKAL

**Rapport de mission après le séisme de janvier 2010
Décembre 2010**

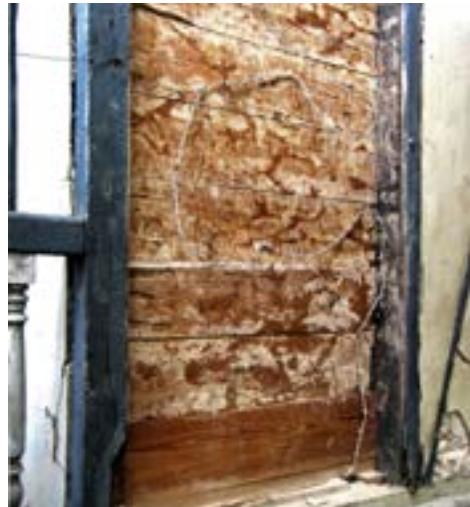
PHOTO 40 Dans cette maison à colombage, le hourdage en moellons s'est effondré pendant le tremblement de terre, révélant le renforcement en fil de fer barbelé. Il s'agit là d'un exemple de matériaux mal adaptés à la construction utilisés à cause de leur disponibilité apparente. Le fil de fer barbelé était galvanisé et est encore en bon état.

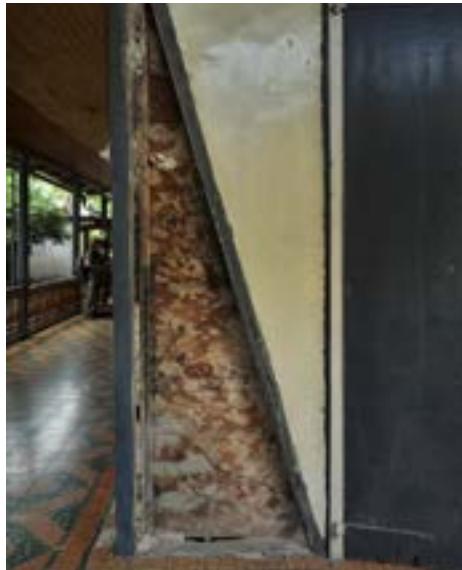
PHOTO 41 Maison au 15 rue M montrant un hourdage de moellons. A gauche, une paroi s'est écroulée pendant le tremblement de terre, révélant qu'elle avait été renforcée avec du fil de fer barbelé intégré en zigzag dans les entrevoûts.

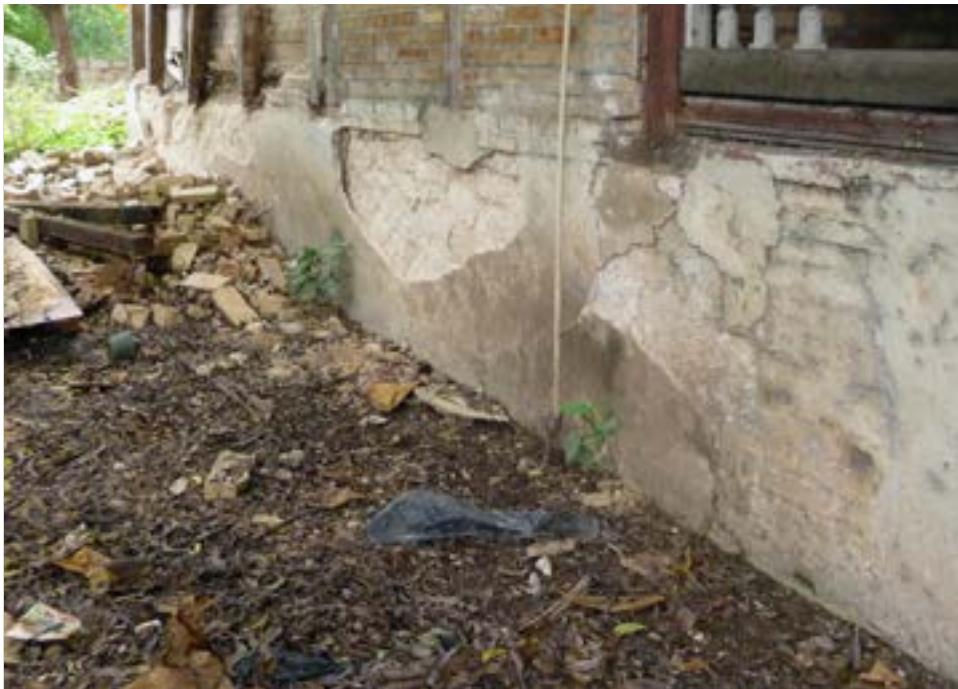
PHOTO 50 Effritement de la finition extérieure en plâtre de cette maison sise au 84 avenue Lamartinière qui révèle deux segments contigus de la souche d'un mur de fondation. L'un est en pierres calcaires irrégulières, à gauche et l'autre en briques, à droite.

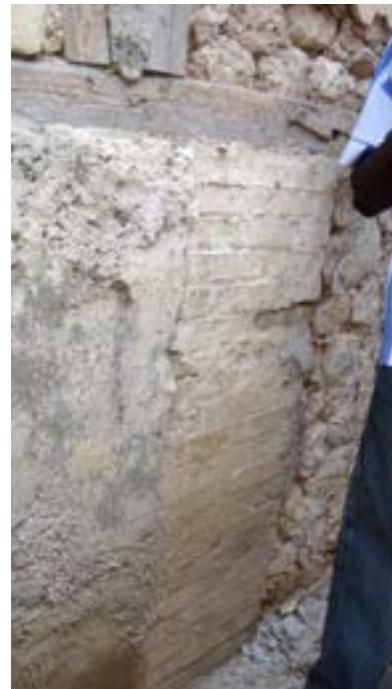
PHOTO 51 Le pilier de soutènement original en maçonnerie de briques est visible avec son hourdage composé de stuc et de moellons. L'humidité provenant du sol a causé une détérioration considérable à la maçonnerie de moellons exposée. Ceci est le résultat de la migration de sels solubles à la surface où ils se dilatent en séchant, causant l'effritement de la couche de maçonnerie.

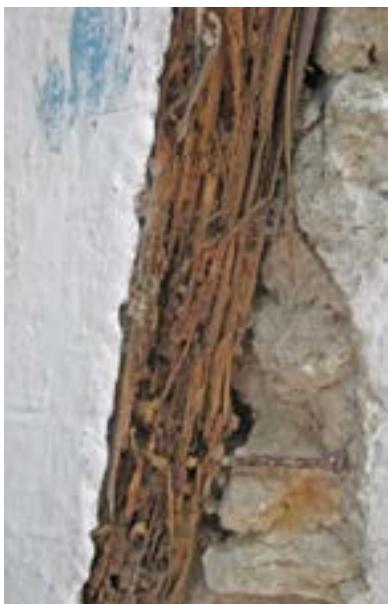
PHOTO 62 Les termites abondent à Port-au-Prince et de nombreuses constructions en bois sont sérieusement endommagées par leurs attaques.

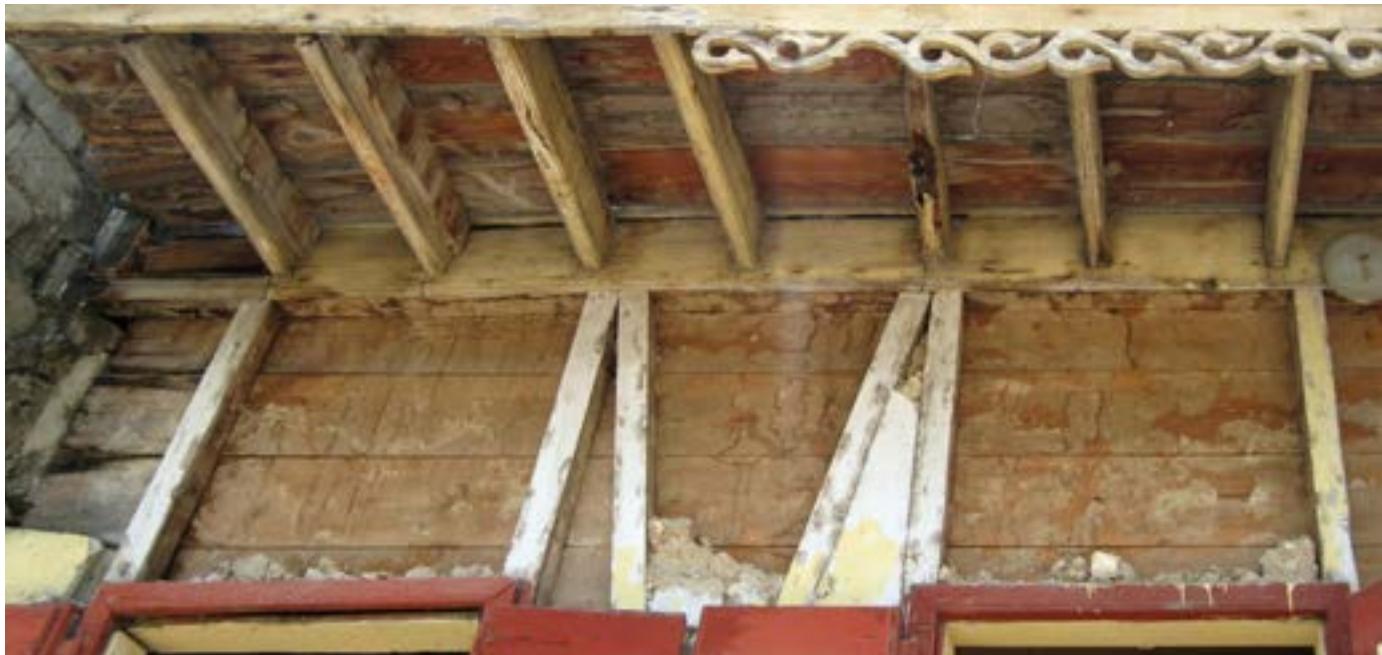
PHOTO 66 Une mauvaise construction et un mauvais appareil ont causé le délabrement de beaucoup de balcons et les ont rendus structurellement dangereux. Dans le cas des balcons en porte-à-faux soutenus par des solives, la détérioration peut se propager à la maison, mettant en danger et le balcon et l'intérieur de l'étage.

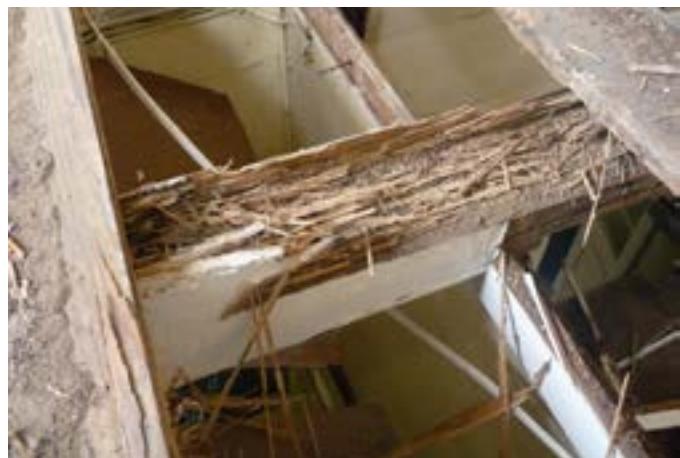
PHOTO 68 Dégâts causés par les termites aux solives du premier étage.

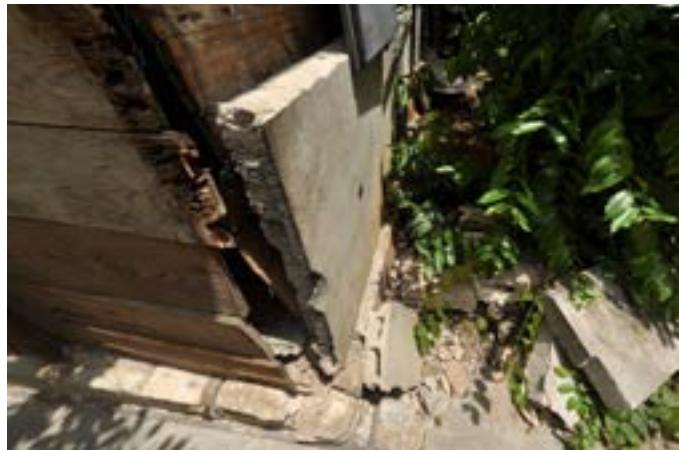
PHOTO 73 Exemples de colombages où le hourdage en remblais a été remplacé par du béton. Cette procédure a accéléré le pourrissement de la charpente en bois qui s'est alors cassée pendant le séisme provoquant l'effondrement du lourd hourdage en béton.

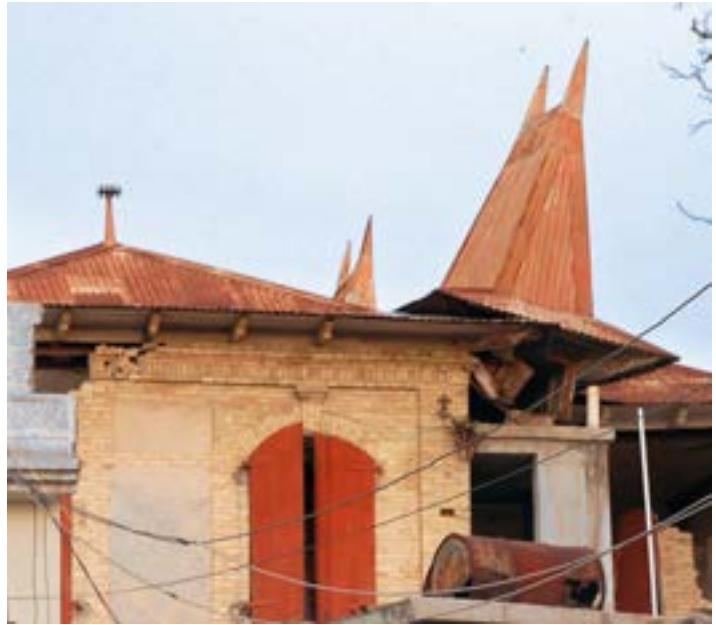
La mission a observé le cas de deux tourelles dans la charpente d'une maison qui se sont déplacées pendant le tremblement de terre (Photo 80). Il n'était pas possible de déterminer, l'accès étant difficile, si les infestations de termites en ont été en partie responsables ou si le plan de la structure était la cause des dégâts.

PHOTO 80 Les deux toitures en flèches de cette maison *gingerbread* se sont déstabilisées avec les secousses du tremblement de terre.

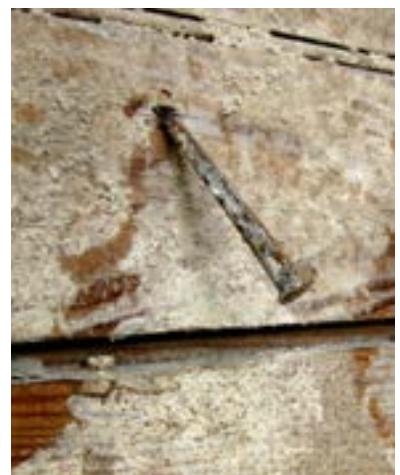
PHOTO 81 Les clous découpés en fer ou en acier sont courants dans les maisons *gingerbread*. Plusieurs de ces clous d'origine montrent étonnamment très peu de signes de corrosion.

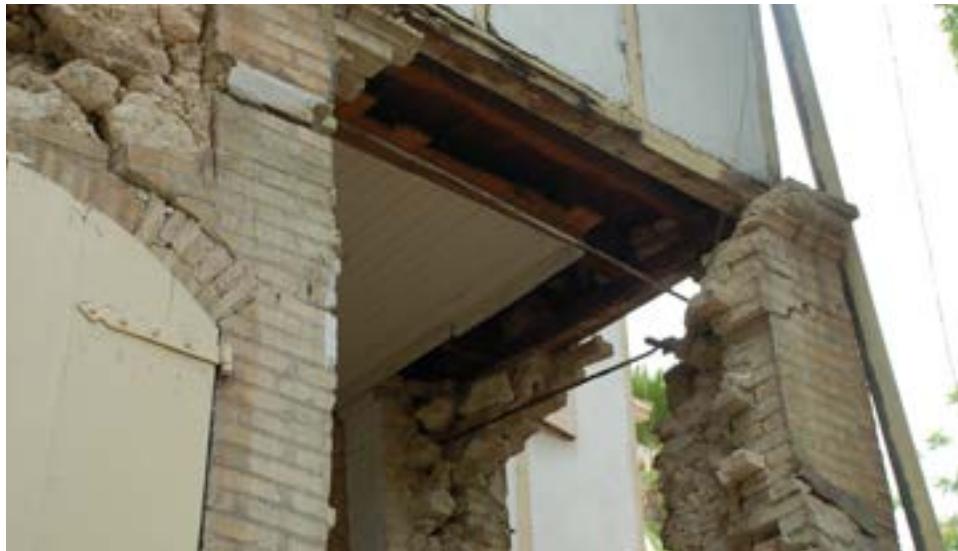
PHOTO 93 Les murs porteurs en maçonnerie du rez-de-chaussée de la Maison Dufort dans la rue du Travail Deuxième sont très endommagés et se sont partiellement effondrés, alors que le premier étage à charpente de bois n'a subi presque aucun dommage. Les attaches horizontales en fer, visibles ici et sur la Photo 95, ont permis d'éviter l'effondrement de ce pilier d'angle malgré les importants dégâts causés à la maçonnerie. Sans ces attaches, il est possible que le bâtiment se soit entièrement écroulé.

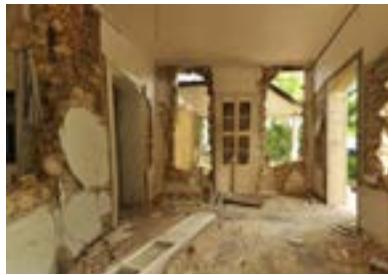
PHOTO 94 Intérieur du rez-de-chaussée de la maison d'Albert Dufort à la deuxième rue du Travail montrant un bouleversement total des panneaux en moellons. La paroi intérieure à gauche sur la photo, qui n'était pas renforcée avec des piliers en briques parce que n'ayant pas d'ouvertures pour fenêtres ni portes, s'est complètement effondrée.

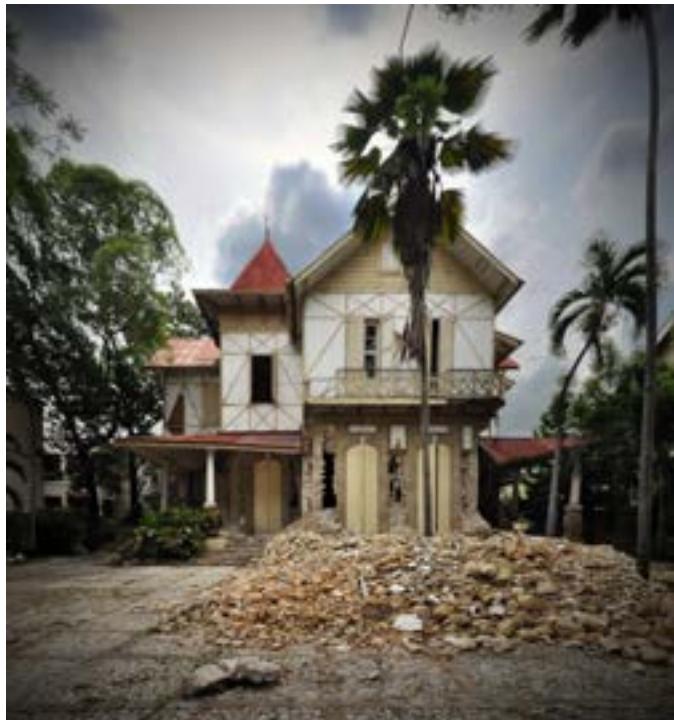
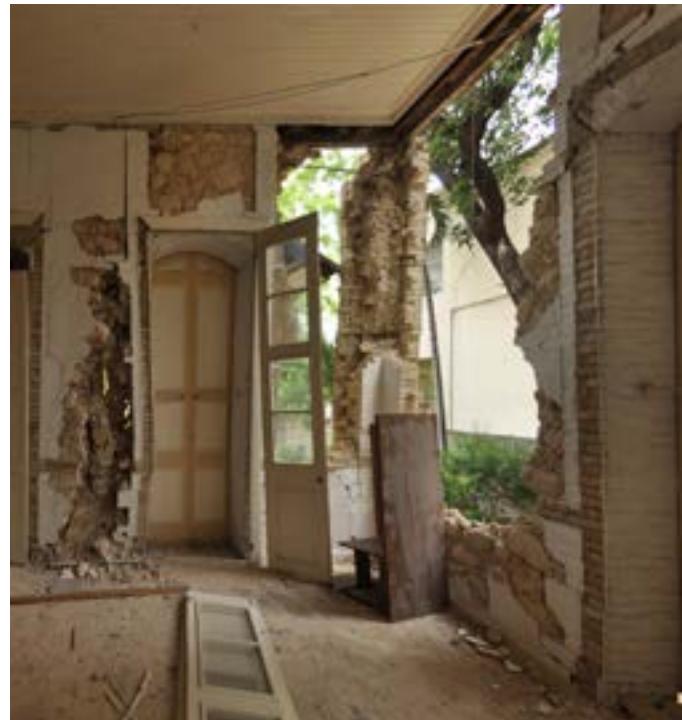
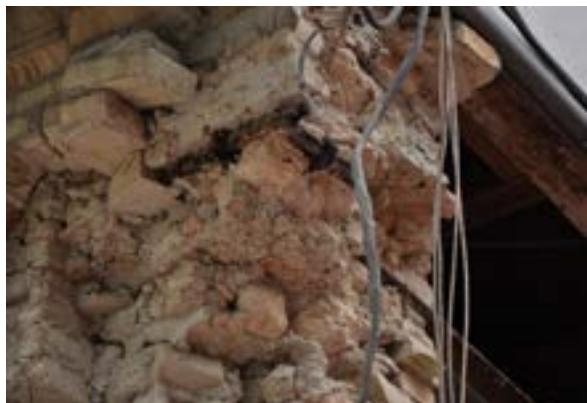
PHOTO 95 *En haut, à gauche* La maison Dufort montrant l'effondrement des panneaux en moellons, laissant debout les piliers retenant l'étage supérieur presque intact. L'énorme amas devant la maison montre le volume de la maçonnerie de moellons qui a été enlevé de la maison après son effondrement. *En haut, à droite* L'intérieur de la maison Dufort, vu aussi sur la Photo 77, montre comment l'écroulement des panneaux en moellons a laissé la maison sur les piliers en briques qui sont restés debout ressemblant à des colonnes libres. *A gauche* cette maison était également renforcée par des chaînes en acier et en fer forgé faites de tiges d'ancrage accrochées ensemble tout le long des murs extérieurs et des principaux murs intérieurs. Dans ce cas, au lieu d'utiliser des plaques extérieures pour les retenir, leurs ancrages au mur étaient enfouis sous la paroi extérieure de la maçonnerie. Les tiges d'ancrage sont également visibles là où elles s'entrecroisent dans le pilier d'angle qui est toujours debout et que l'on peut voir plus clairement sur la Photo 93.

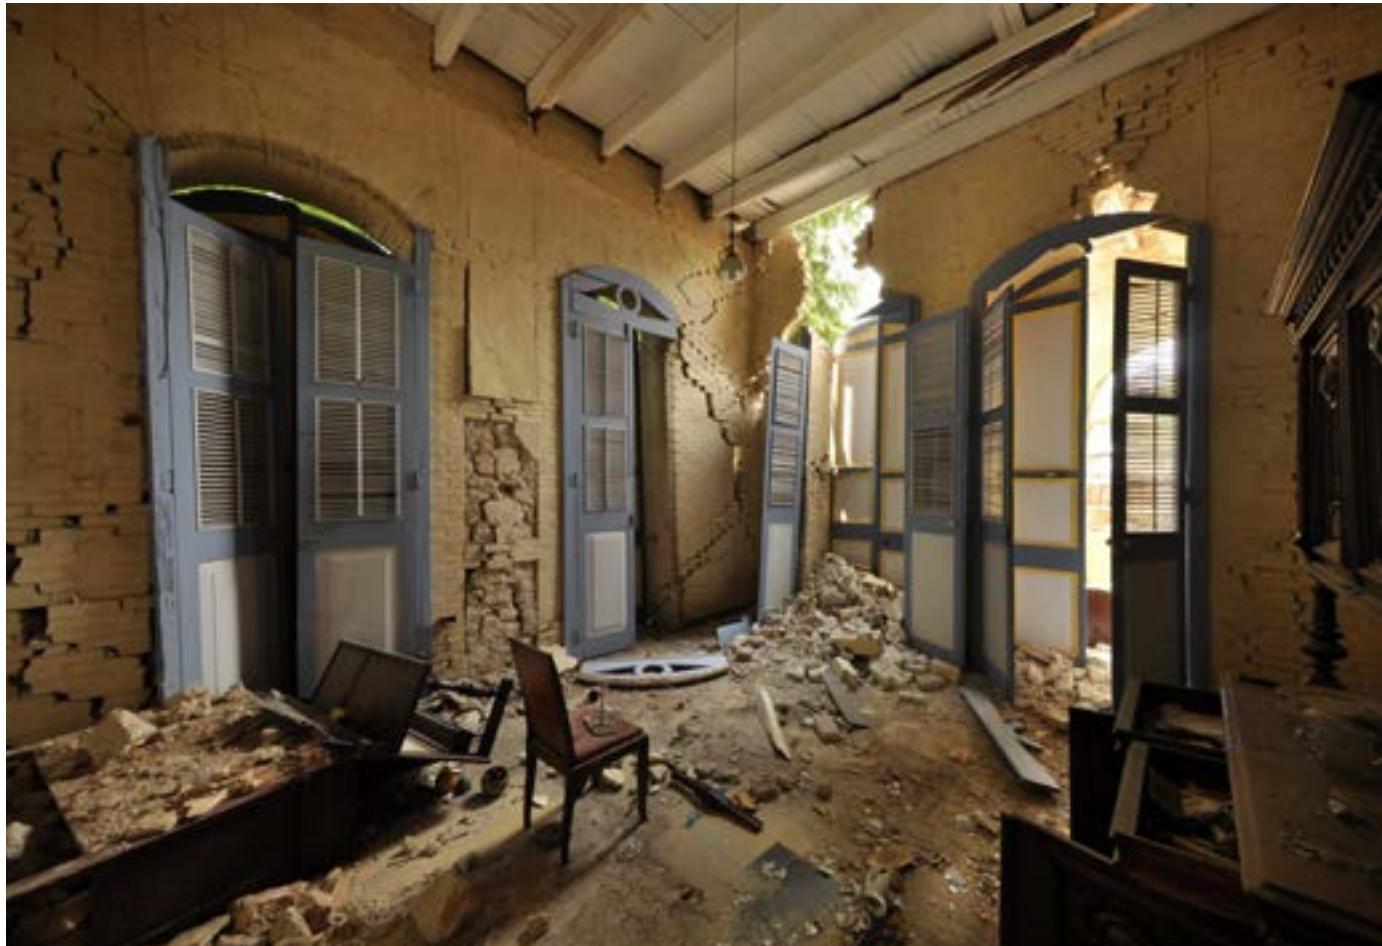
PHOTO 97 Maison de deux étages au 46 de l'avenue Christophe. Pendant le séisme, une partie du premier étage s'est écroulée, suivie par le reste de l'étage. Ces photos montrent le rez-de-chaussée, resté debout mais avec d'énormes cassures dans les murs de maçonnerie, particulièrement dans les angles. *A droite* La tige d'ancre en fer qui retenait ensemble le bâtiment au niveau du plancher est visible là où elle a cédé en raison de la corrosion. Cette photo montre aussi comment la paroi intérieure du briquetage n'était pas liaisonnée avec les couches extérieures des moellons. Une couche de briques forme l'angle intérieur de la pièce, alors qu'au milieu de la pièce, le panneau en moellons pénètre dans toute l'épaisseur du mur.

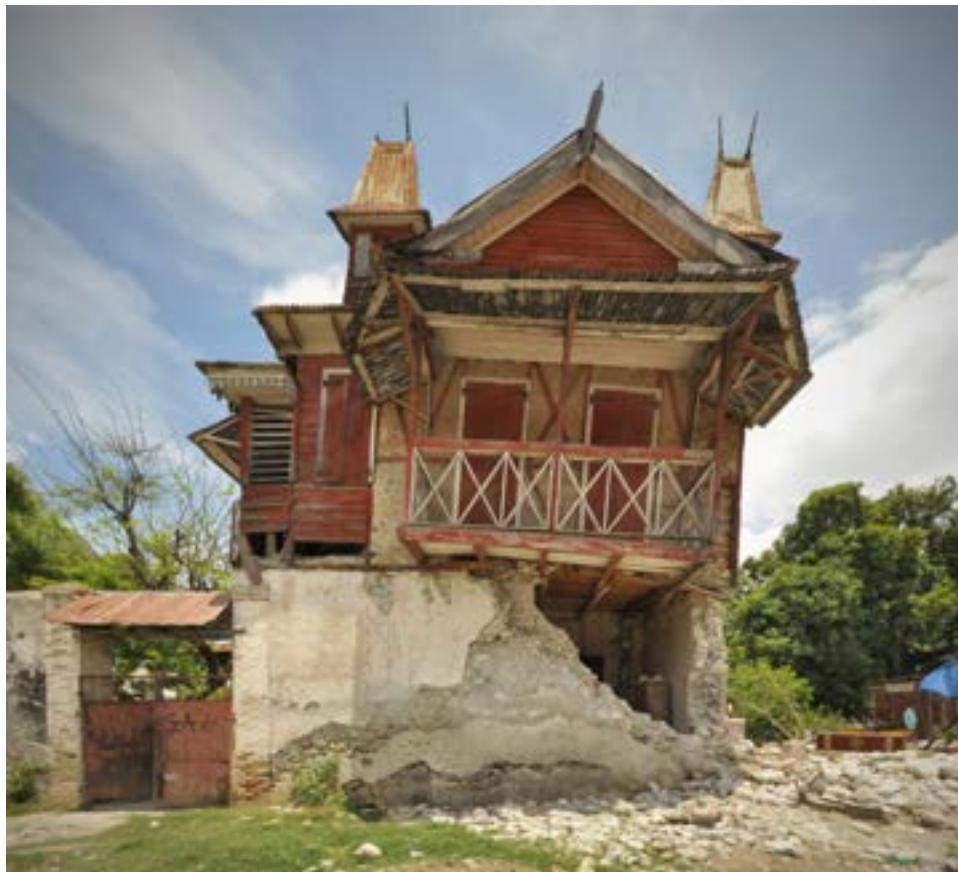
PHOTO 98 Maison à Léogâne où le mur en moellons durs s'est partiellement effondré, alors que le côté avec les ouvertures à deux battants, piliers en briques et panneaux en moellons vus à travers l'effondrement sont restés debout avec beaucoup moins de dégâts.

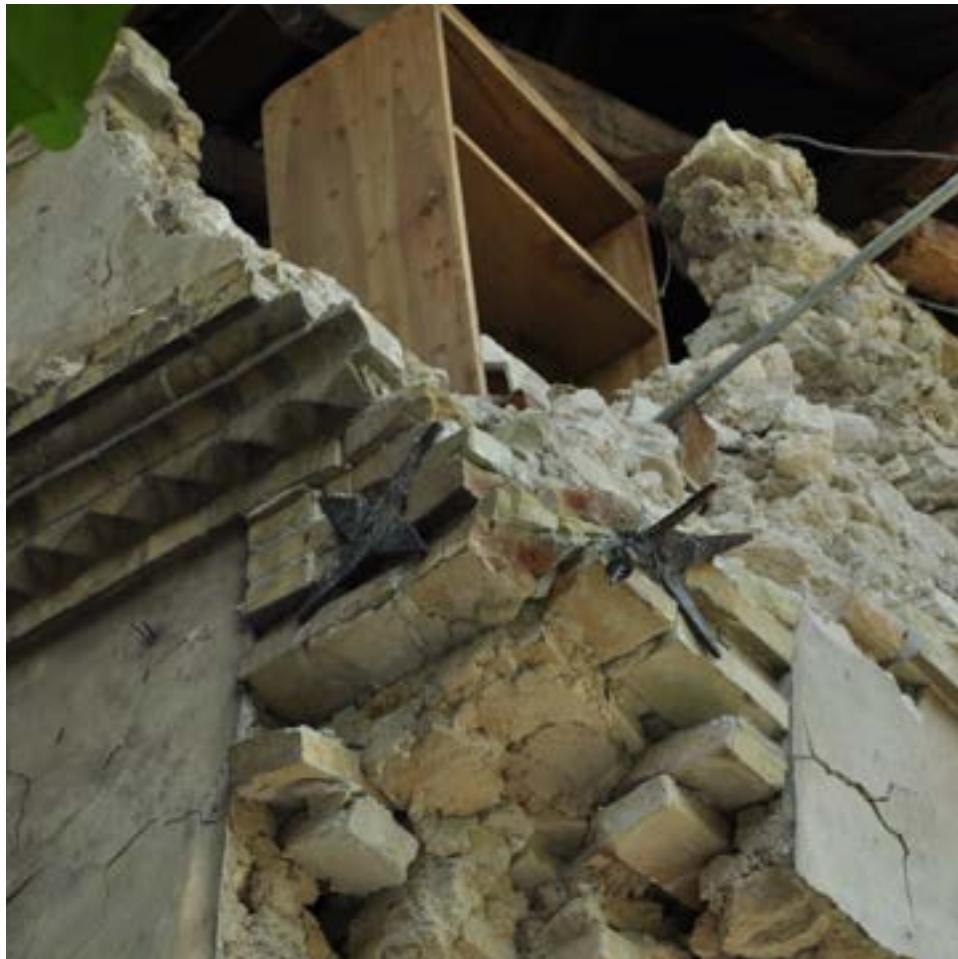
PHOTO 101 Chaînes en fer typiques dans de nombreux murs en maçonnerie des maisons *gingerbread* de Port-au-Prince. *En haut* on peut apercevoir la première partie de la chaîne avec la plaque de métal en forme d'étoile. *A gauche*, on peut voir les plaques de métal là où elles retiennent encore le mur en place au niveau du plancher de l'étage, stoppant ainsi la séparation additionnelle des murs dans les angles. Si ces anneaux de renforcement n'avaient pas été installés au niveau du plancher de cet étage, les murs de l'étage du dessous se seraient très probablement effondrés aussi.

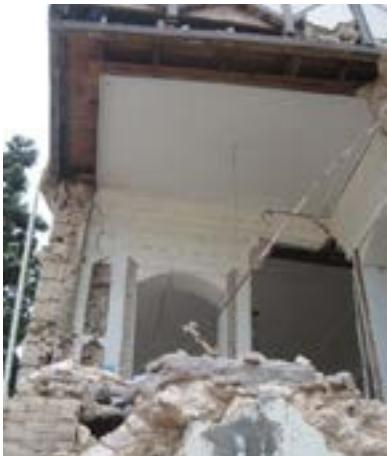
PHOTO 102 Dans ce cas particulier, les attaches en métal n'ont pas réussi à empêcher l'écroulement des murs en maçonnerie, mais ont peut-être sauvé de l'effondrement le reste de l'immeuble.

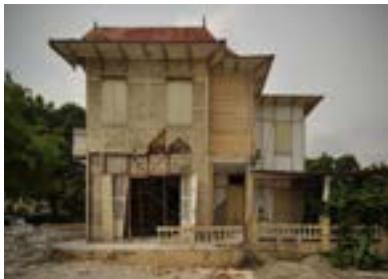
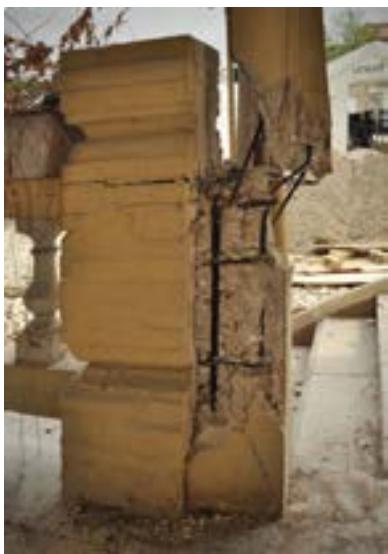
PHOTO 114 La maison Bazin dans la rue du Travail Deuxième. Une salle de bains en béton armé et blocs de ciment revêtue de bois au premier étage et visible au milieu de la photo de gauche a presque provoqué l'effondrement de toute la maison, parce qu'elle reposait sur de minces poteaux en béton fortement détérioré avec des barres d'armature rouillées. Elle était lourde, faisant osciller toute la maison, arrachant presque l'aile où se trouve la salle de bains, et a ensuite probablement entraîné dans sa chute une partie de la maison.

Ces ajouts étaient souvent des cuisines ou des salles de bains construites en dur à revêtements en céramiques. Lorsque des salles de bains sont installées au niveau du premier étage, elles sont parfois soutenues par des poteaux en béton armé, imposant latéralement leurs poids à ces maisons historiques. Les installations ont entraîné des dommages et du côté de l'ajout et du côté de la maison principale. La maison Bazin en est un exemple. Ces ajouts, étaient parfois anciens et les armatures avaient sérieusement été détériorées par la corrosion. Dans la maison Bazin, les poteaux qui soutenaient le plancher du premier étage se sont fracturés pendant le tremblement de terre, montrant des barres de renforcement totalement corrodées, affaiblissant la structure. Cette salle de bains ajoutée a été très près de s'effondrer et la maison gravement endommagée et hors d'aplomb (Photo 114).

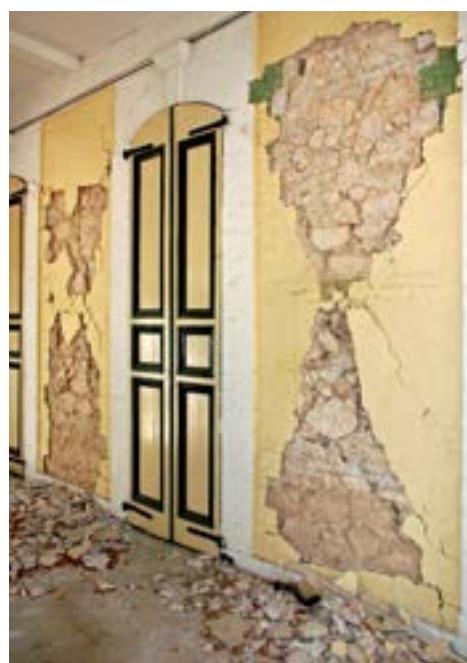
PHOTO 115 Les fissures caractéristiques en X sur les murs à hourdage de maçonnerie des charpentes en béton peuvent être également remarquées au Manoir. Elles ont été causées par la dalle de béton armé du premier étage (au-dessus du mur endommagé, sur cette photo).

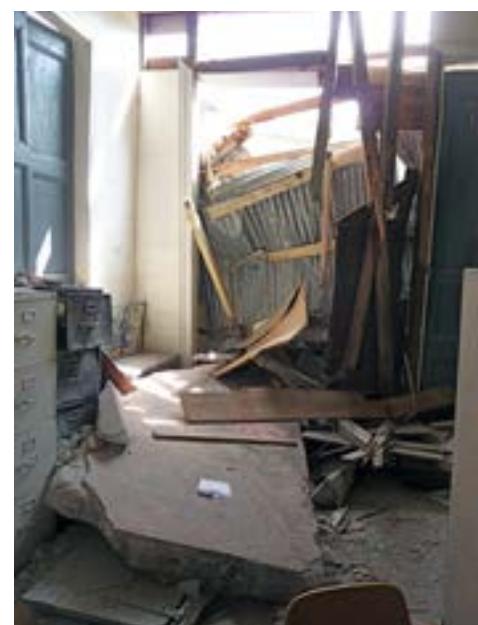
PHOTO 116 Les plus importants dégâts dont a souffert cette *gingerbread* proviennent d'une dalle de béton catapultée à travers la porte arrière pendant l'effondrement du bâtiment en béton située derrière elle. La toiture de la galerie a également été endommagée par l'effondrement d'un immeuble en béton attenant (voir aussi la Photo 82).

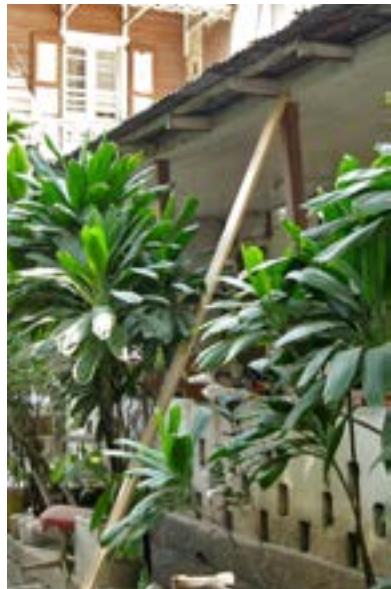
PHOTO 119 Les mesures temporaires sont importantes: cet étançon est une bonne idée, mais il est trop mince et il n'y en a qu'un.

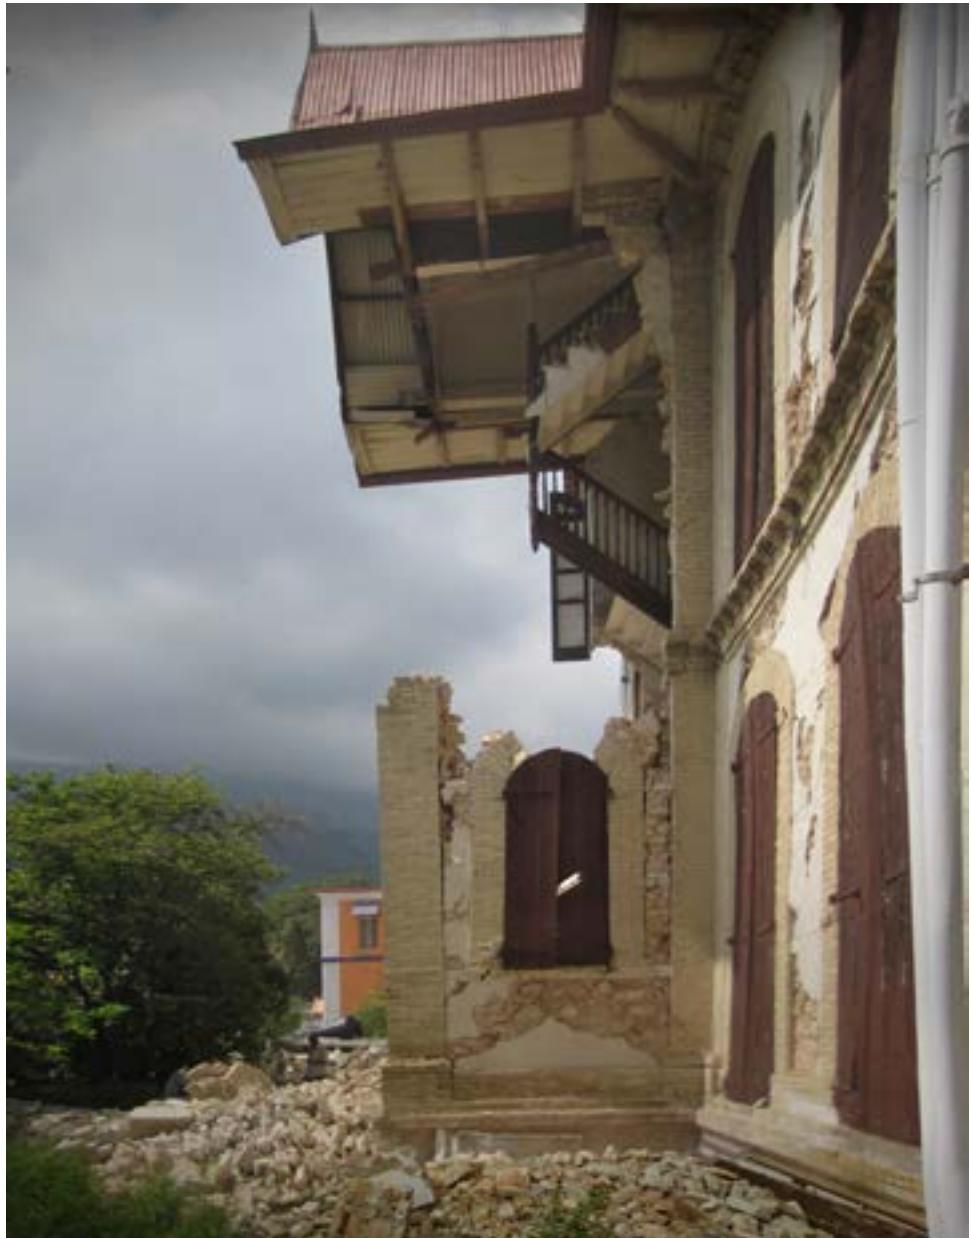
PHOTO 130 En bas, à gauche Un panneau en moellons au premier étage de la Villa Castel Fleuri qui s'est effondré montrant le déplacement de la base du pilier en briques vers la porte, résultat des forces d'expansion du panneau. En bas, à droite Le Manoir dans l'avenue John Brown montrant le degré des perturbations des murs en maçonnerie, causés par la dégradation rapide des panneaux en moellons pendant le séisme.

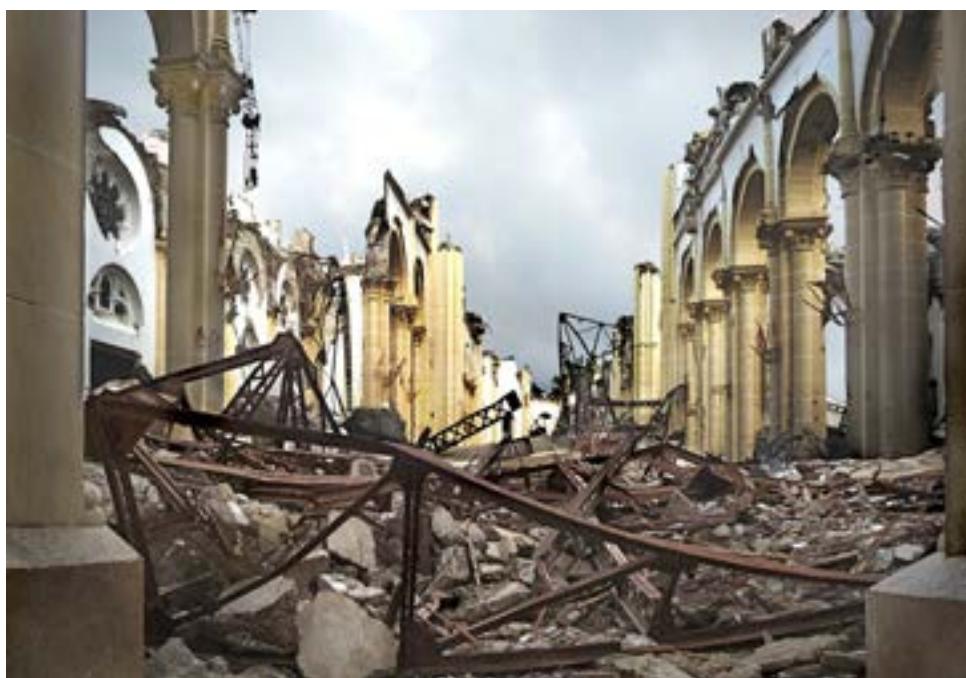
PHOTO 131 Intérieur de la Cathédrale Notre-Dame de l'Assomption après le séisme de 2010 avec effondrement total de sa toiture, effondrement de parties des arcades intérieures et de ses deux clochers. Les quatre façades extérieures de deux étages sont restées largement intactes. Cette cathédrale a été construite entre 1884 et 1914, avec des murs en béton armé et construction à remplissage de maçonnerie. Les armatures étaient presque toutes sévèrement corrodées au moment du tremblement de terre. La faiblesse des liens due à l'utilisation de barres d'armature lisses a rendu cette structure, et toutes les autres en béton armé, particulièrement vulnérables aux dégâts des secousses sismiques.
