La préservation des maisons de style gingerbread d'Haïti

Rapport de mission après le séisme de 2010

Un projet du World Monuments Fund / ICOMOS soutenu par le Prince Claus Fund et FOKAL

**Rapport de mission après le séisme de janvier 2010
Décembre 2010**

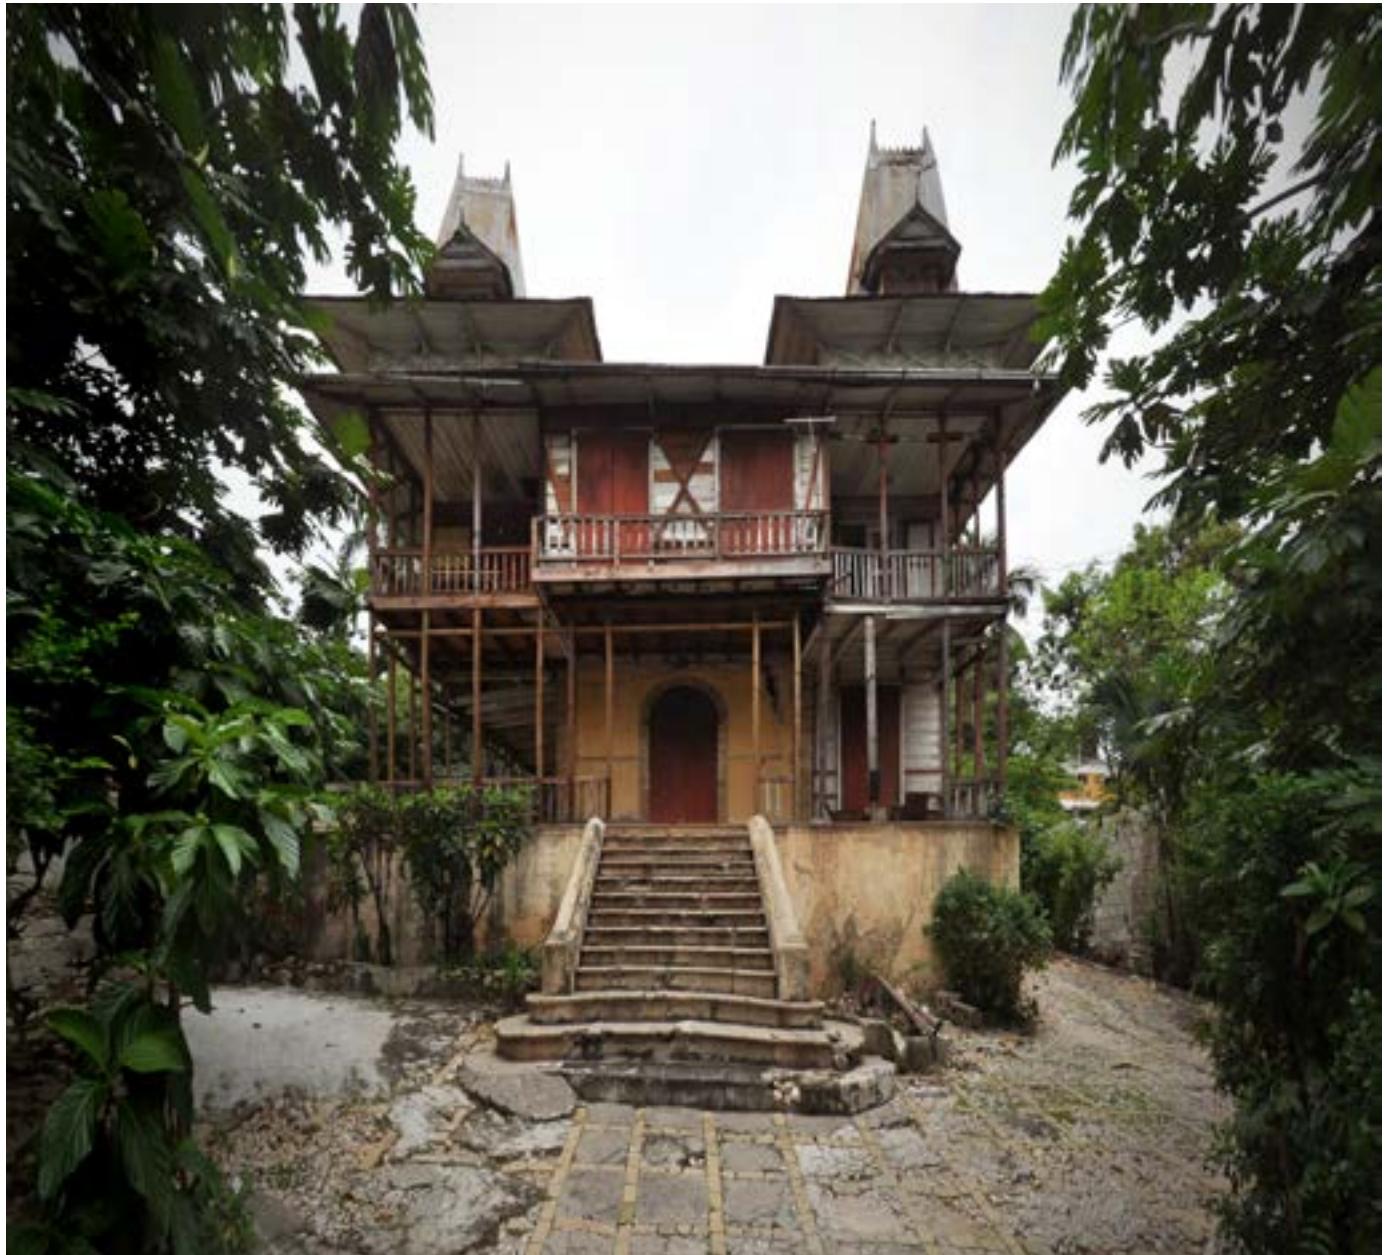
PHOTO 2 *Ci-dessus:* La résidence de Patrice Pamphile au 4, rue Casséus. Ce type de maison est inhabituel et pourtant caractéristique du vernaculaire haïtien de l'époque *gingerbread*, où se mélangent en une seule combinaison maçonnerie de moellons et de briques avec colombage, pans de bois et des cloisons enduites. Les vastes portiques, les grandes ouvertures et les plafonds élevés sont tous des éléments caractéristiques du style *gingerbread*.

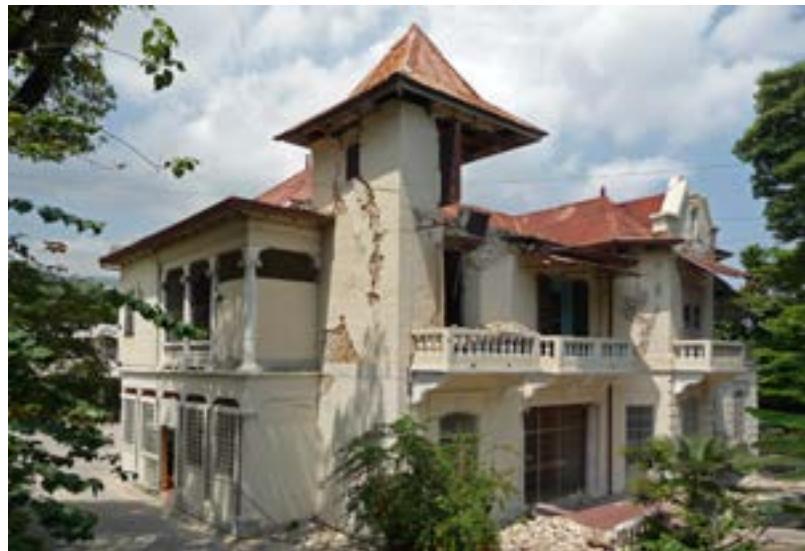
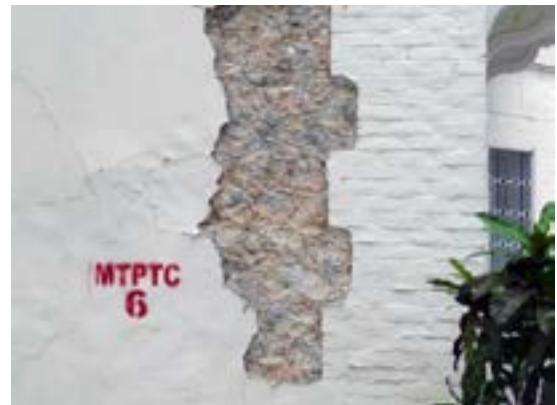
PHOTO 3 Le séminaire catholique au no. 110, rue de la Fleur-du-Chêne. On peut voir l'effondrement partiel de la tour d'angle de cette construction à palier console.

PHOTO 4 L'inscription peinte en rouge "MTPTC 6" indique que l'inspection par le Ministère des travaux publics, transports et communications estime dangereuse l'occupation de cette tour.

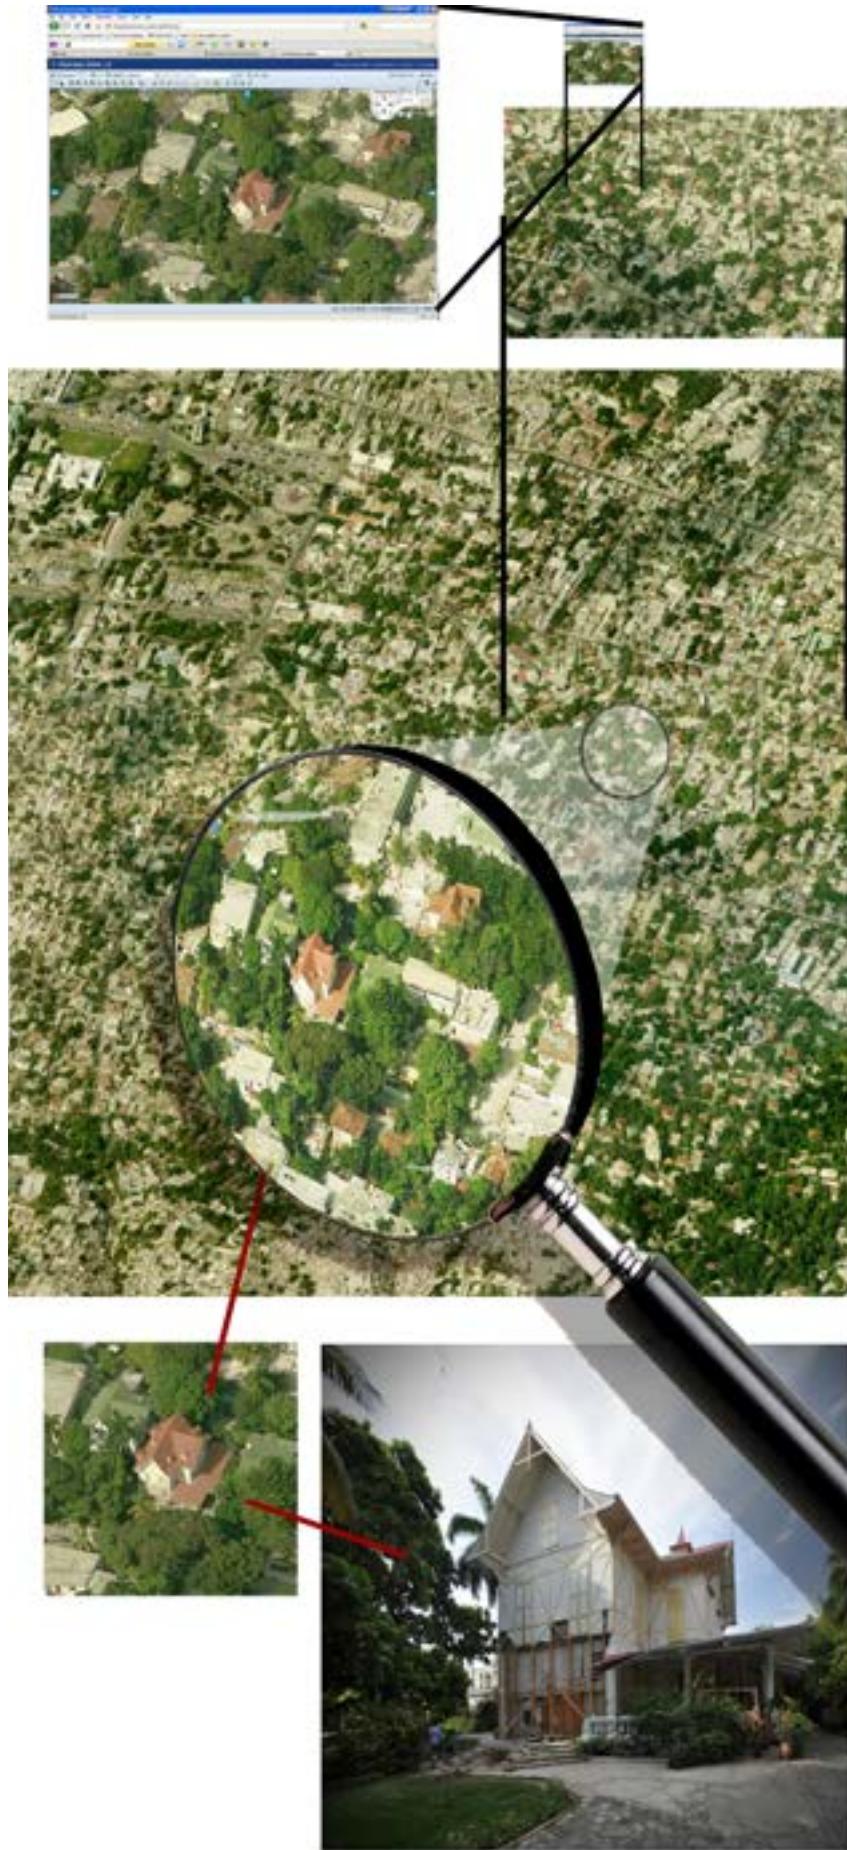
PHOTO 12 Séquence d'analyse utilisant les photographies aériennes obliques de Pictometry. Elle commença avec l'accès fourni par Pictometry, grâce à leur interface en ligne, qui ne couvre qu'une surface équivalente environ à un pâté de maison. Cette même interface permet de télécharger chaque image telle qu'elle a été prise de l'avion qui couvre une zone d'un peu moins de 250 hectares. La mosaïque des images de Pictometry du district *gingerbread* couvrait une zone d'environ quatre km²—16 fois la zone couverte par une seule image. Les maisons individuelles figurant sur ces cartes étaient suffisamment visibles pour distinguer les dégâts extérieurs de plusieurs d'entre elles. Celle qui figure ici, le 9, rue du Travail Première, n'est pas visible de la rue parce que située derrière une grande clôture et partiellement dissimulée par des arbres et des constructions avoisinantes. En revanche, elle peut être clairement reconnue sur les vues aériennes. La photo en bas à droite fournie par la propriétaire montre la maison avant le tremblement de terre, confirmant que les dégâts avaient été occasionnés par l'effondrement d'un lourd porche en béton armé qui avait été ajouté.

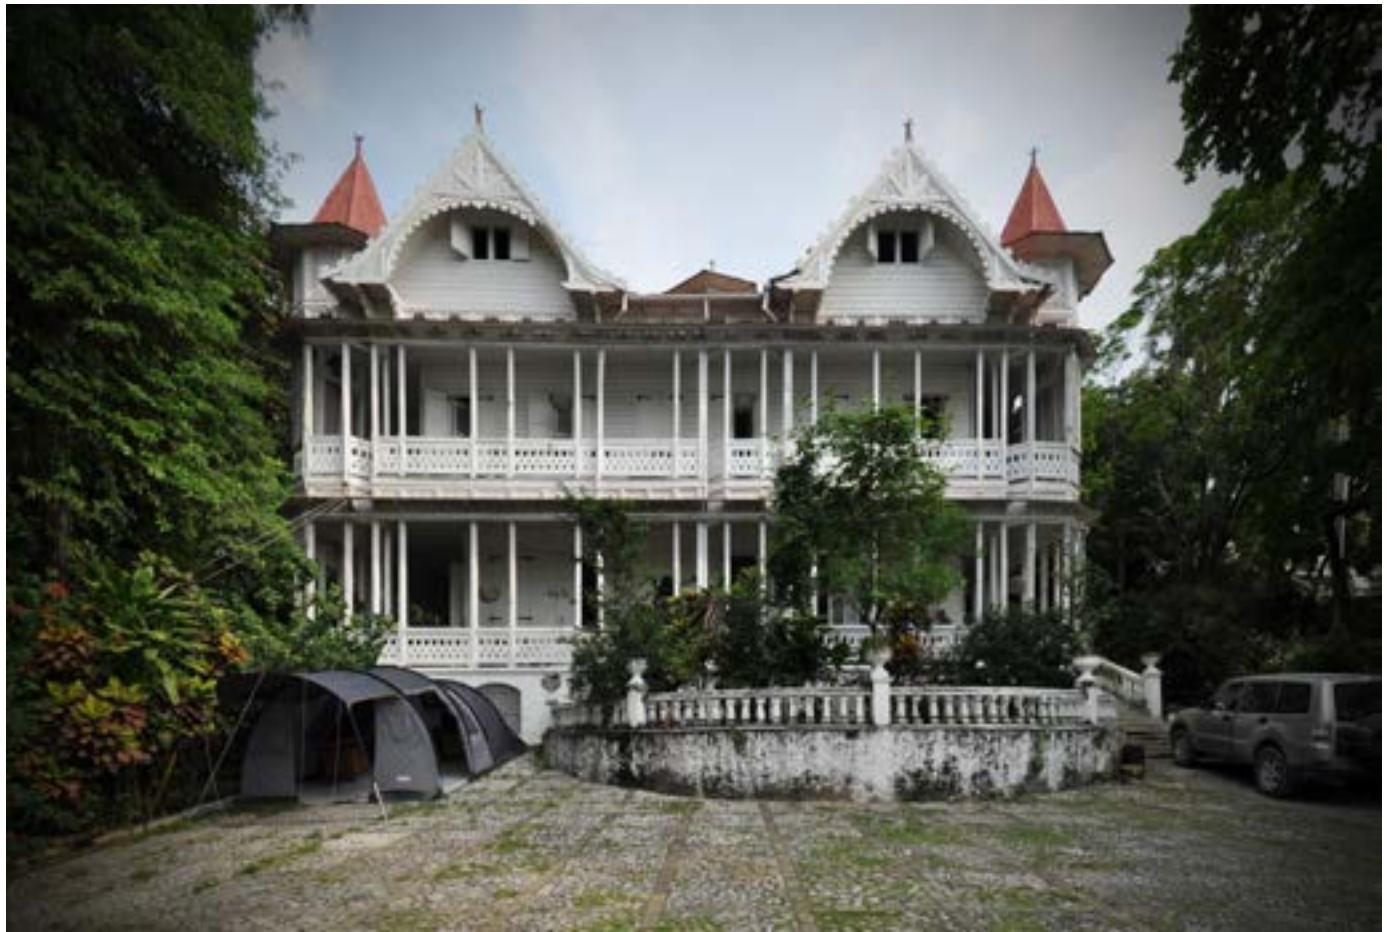
PHOTO 15 La maison Peabody à Pacot datée de 1912. Cette maison à colombage et charpente en bois n'a pratiquement pas été endommagé par le séisme.

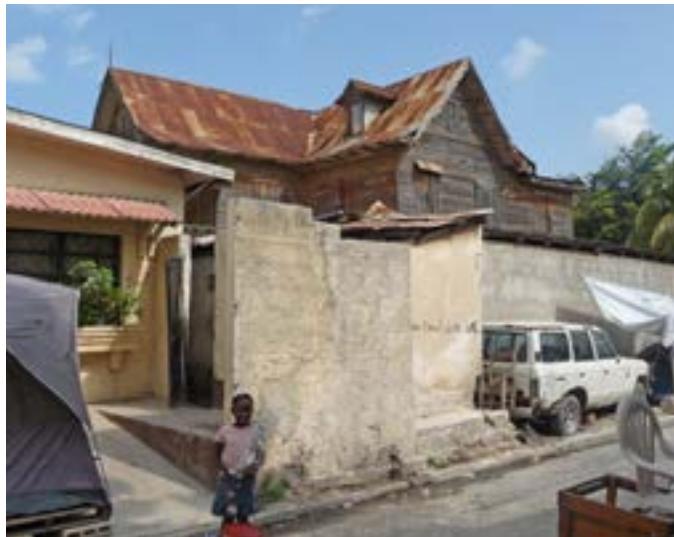
PHOTO 21 Un mur de sécurité et une résidence moderne près de la chaussée dissimulent presque entièrement à la vue du public une maison *gingerbread* vétuste.

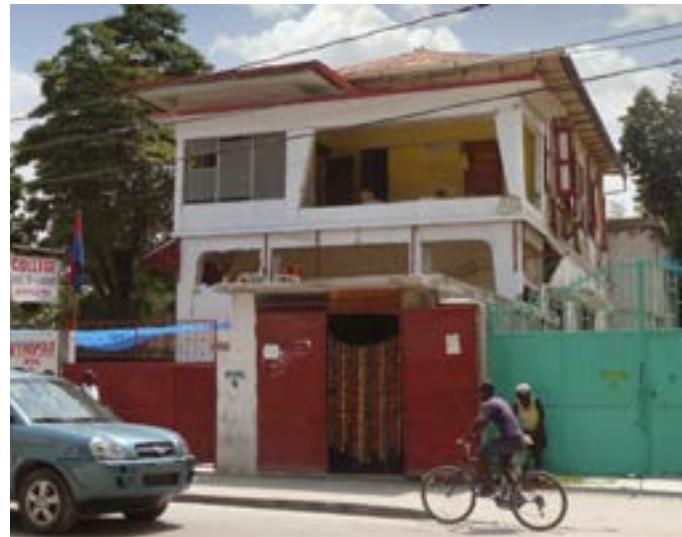
PHOTO 22 Un ajout en ciment au no. 4 de l'av. Christophe dissimule complètement cette bâtie qui perd ainsi son identité originale de maison *gingerbread*.

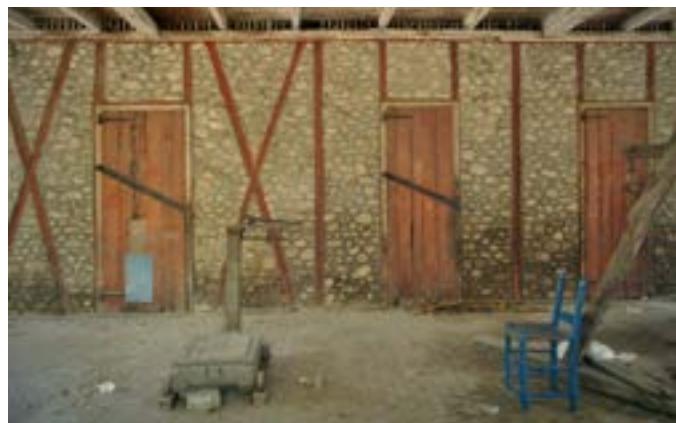
PHOTO 25 *A gauche* Grange à Léogâne. Exemple de colombage à moellons renforcé avec des roches ignées plus solides que celles utilisées à Port-au-Prince, et sans stuc. *A droite* Un pan de bois très endommagé de cette maison à colombages fait apparaître le hourdage de moellons caractéristique de Port-au-Prince. Voir aussi la Photo 86.

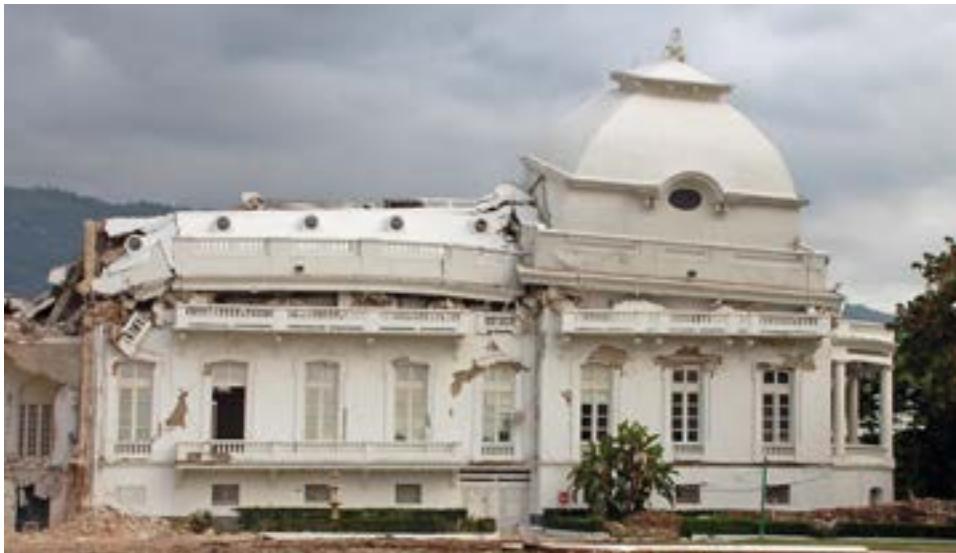
PHOTO 28 Le Palais National, construit en 1918, donne un exemple de l'utilisation précoce du béton armé en Haïti. Ces constructions se sont tout ou partie effondrées.

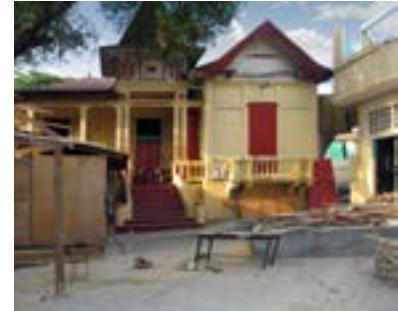
PHOTO 30 Maison à charpente en maçonnerie masquant le style *gingerbread*. Unique variation remarquée de ce style qui n'a subi aucun dommage.

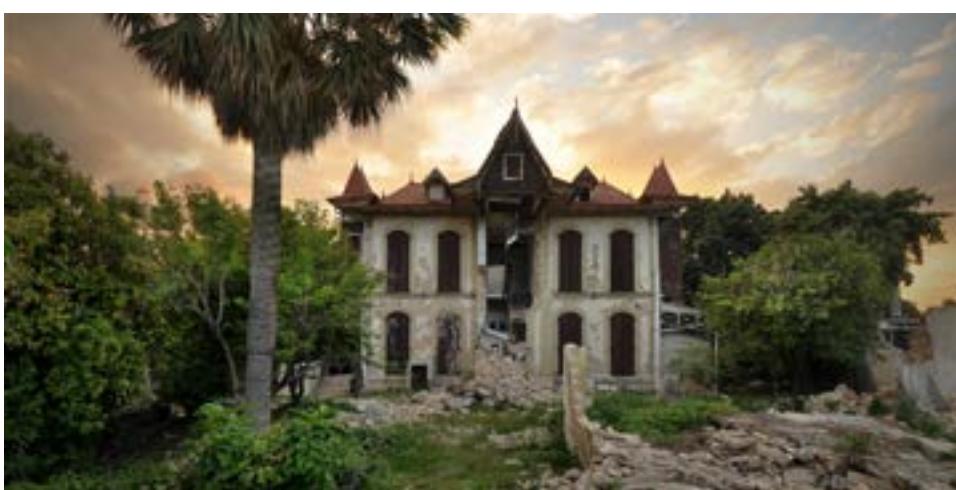
PHOTO 29 Elévation de la partie est (l'arrière) de la Villa Castel Fleuri dans l'avenue Christophe, une majestueuse maison en briques et en maçonnerie de moellons. Cette maison a été brièvement occupée par le Président d'Haïti au cours de son histoire. Elle a subi des dommages très importants pendant le tremblement de terre, principalement l'escalier en porte-à-faux de la tour est et les galeries du côté ouest. Les plaques qui retiennent les tirants en fer qui pénètrent dans la structure sont visibles sur la façade. Voir aussi la Photo 47.

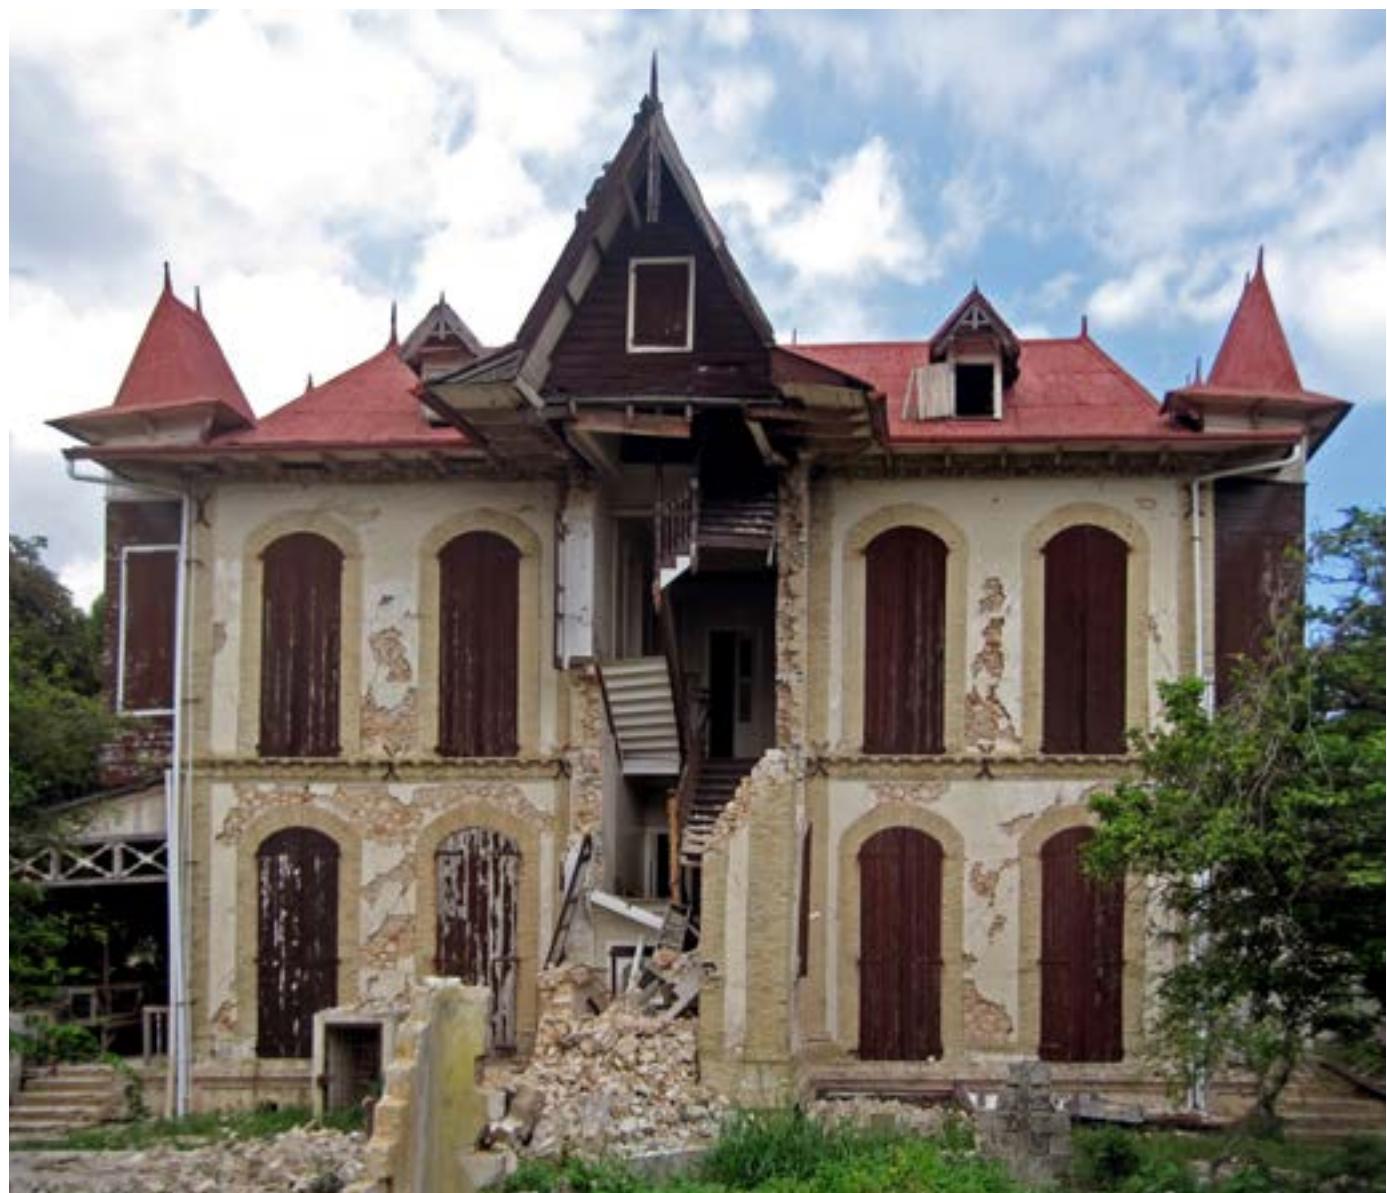
PHOTO 47 Vue de l'élévation arrière du Castel Fleur. Utilisation d'une maçonnerie en briques autour des fenêtres, dans les angles et à la base du plancher, en tandem avec le stuc à la chaux qui recouvre ailleurs la maçonnerie de moellons, crée une attrayante composition. A noter les plaques de fond en X des tringles en fer visibles sur la façade qui, dans ce cas, n'ont cependant pas été installées dans les angles de l'édifice. Voir aussi la Photo 108.

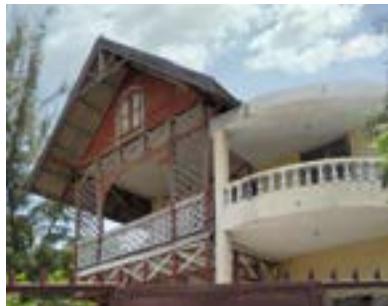
PHOTO 48 Des ajouts en ciment sont souvent insolites ou compromettent l'architecture des bâtiments *gingerbread* comme dans cette maison au 51 de l'avenue Christophe.

Les ajouts: les ajouts en béton et blocs de ciment aux bâtiments *gingerbread* sont très courants, particulièrement ceux situés à proximité du centre-ville (Photo 48). Les ajouts en maçonnerie de moellons et de briques non renforcée sont eux moins fréquents et plus anciens. Les ajouts en maçonnerie de moellons et de briques non renforcée sont eux moins fréquents. Les ajouts en béton et blocs de ciment étaient occasionnellement construits pour remplacer une partie d'un bâtiment qui avait subi des dommages, ou encore pour le moderniser. Ces ajouts consistaient souvent en de nouvelles cuisines ou salles de bains et étaient de ce fait construits en dur avec une finition intérieure en céramiques. Lorsque des salles de bains étaient ajoutées au premier étage, leur construction reposait parfois sur des jambes en béton armé, leur poids sous des charges latérales exerçant ainsi une pression sur l'édifice historique.

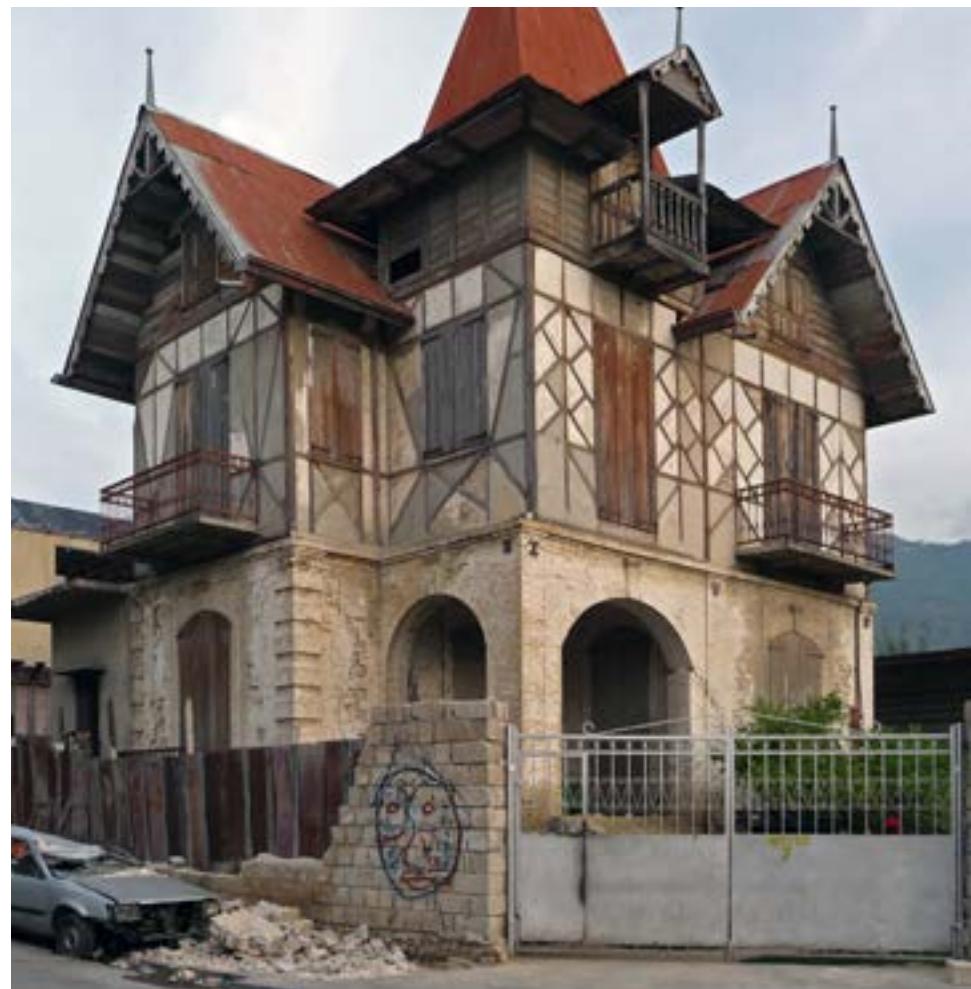
PHOTO 49 Les architectures hybrides sont très courantes. Cette maison *gingerbread* au 59 de la troisième Impasse Lavaud utilise les trois techniques de constructions de murs:
Murs des Combles—Charpente en bois
Premier étage—Colombage
Rez-de-chaussée—murs porteurs en maçonnerie
A noter également l'ajout d'un étage en béton au coin arrière gauche de la maison.

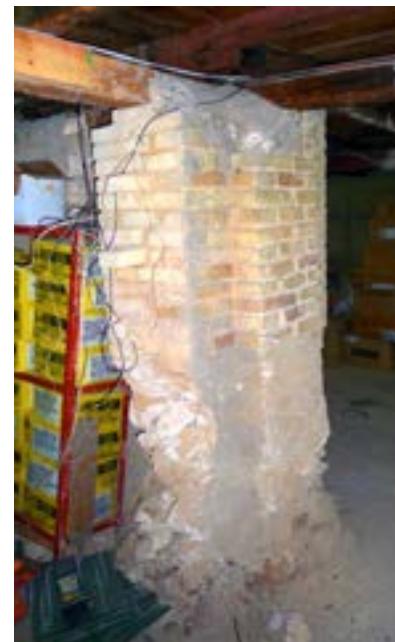
Les fondations: l'évaluation de quelques fondations et de parties facilement visibles révèle des murs continus en moellons et briques ou des colonnes en briques crues avec un mortier de chaux et un hourdage entre les colonnes composé de terre crue et de moellons (Photo 52). On peut supposer que toutes les fondations originales sont sans armatures. Cependant, la profondeur, la largeur des fondations avec (ou sans) armatures, ainsi qu'une analyse systématique de la composition des matériaux, nécessitent une étude plus approfondie. Les fondations elles-mêmes semblent avoir très bien résisté, présentant peu de signes de déplacement direct qui seraient dus à la pression horizontale, la liquéfaction ou le tassement du sol.

PHOTO 52 Un espace sanitaire creusé au 84 de l'avenue Lamartinière laisse voir un ancien pilier hors sol en briques et son socle non enduit fait d'un mortier constitué de pierres calcaires et de terre crue.

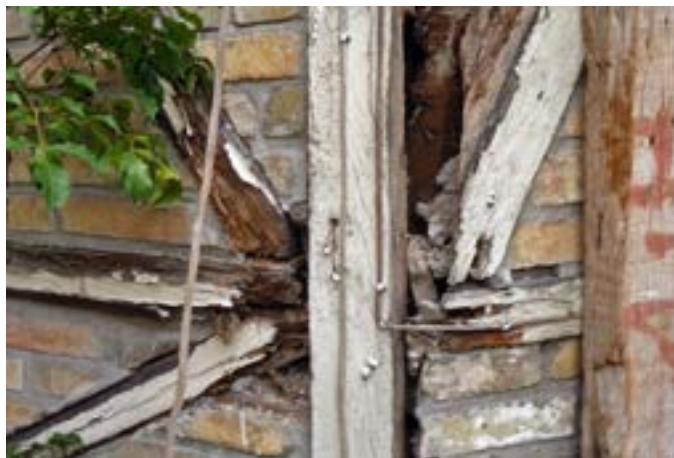
PHOTO 67 Eléments de charpente en bois dans un angle de cette maison à colombage au 32 de l'avenue Lamartinière.

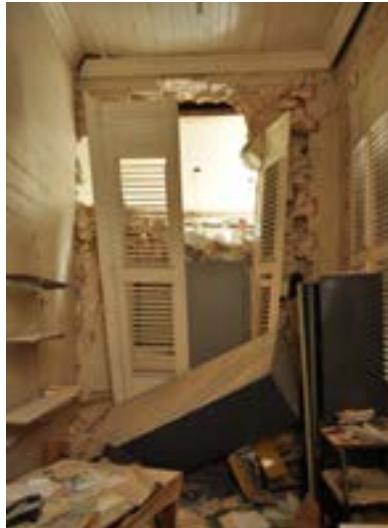
PHOTO 69 Un trou dans le mur en maçonnerie du Castel Fleuri causé par une voute en béton construite du côté extérieur et adjacente à ce mur.

Les ajouts en béton: L'utilisation du béton armé et/ou de blocs de ciment pour la construction des ajouts aux maisons *gingerbread* représentent le premier genre de modifications effectuées. Ces ajouts constituent une préoccupation majeure en cas de tremblement de terre (Photo 69). Les maisons à charpente en bois entretoisées ou à colombages possèdent une relativement bonne capacité de déformation comparées au béton, de telle sorte que pendant un tremblement de terre, la construction originale et l'ajout en béton agissent indépendamment l'un de l'autre et s'entrechoquent. Ces chocs ont occasionné des dégâts aux maisons *gingerbread* au niveau de jointements entre ajouts et éléments primitifs, allant, dans certains cas, jusqu'à entraîner l'effondrement de l'ajout (Photo 70).

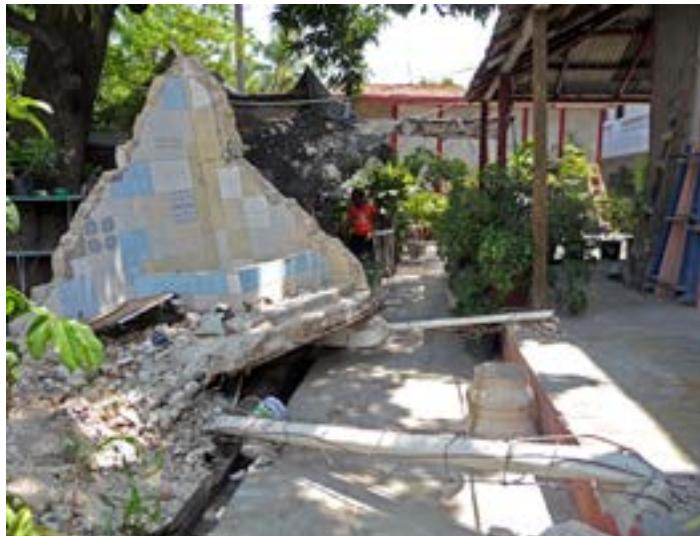
PHOTO 70 Cette salle de bains en béton ajoutée au premier étage du 5 de l'avenue Lamartinière a atterri sur le sol lorsque les colonnes en béton qui la soutenaient céderent alors qu'elles se détachaient de la maison *gingerbread* mère. A noter les tuyaux de canalisation au milieu des barres de fer des colonnes distordues.

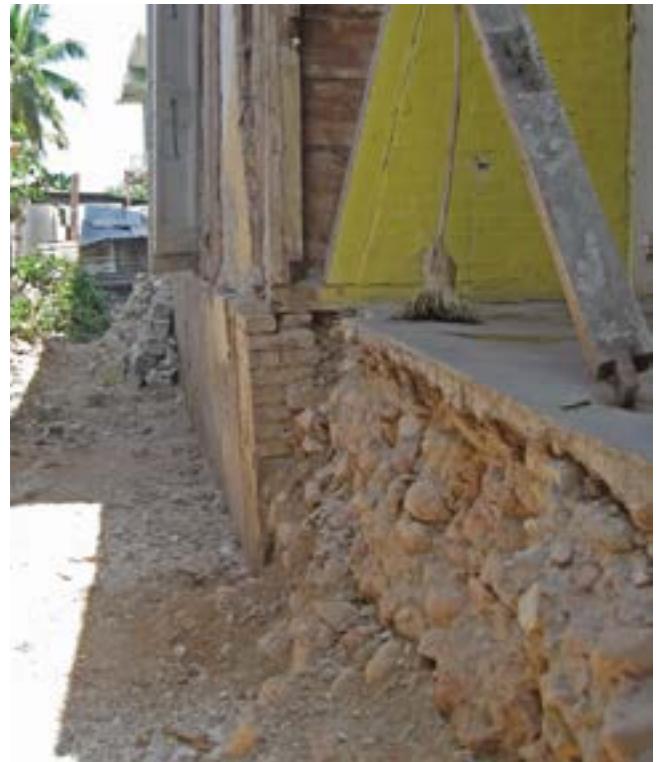
Les planchers en dalles de béton: le béton a également été utilisé dans de nombreux cas pour remplacer un rez-de-chaussée pourri ou détérioré par les termites. La procédure consistait à ôter le parquet et les lambourdes de planches, remplir l'espace sanitaire sous le sol avec un torchis non compact de remblais puis verser la dalle de béton sur le torchis. Cette transformation soumettait les murs de soutènement à une poussée latérale qui n'était pas prévue lors de leur érection, les faisant ainsi pivoter vers l'extérieur (Photo 71). Pendant le tremblement de terre, le hourdage sous la dalle a dû se tasser et les dalles s'enfoncer et se fendre, faisant pivoter encore plus les murs de soutènement.

PHOTO 71 Une partie du mur de fondation de cette maison située au 2 de l'avenue N s'est effondrée, révélant que l'espace sanitaire au-dessous du rez-de-chaussée avait été comblé de remblais et que le plancher en bois avait été remplacé par une dalle sur terre-plein. Des surcharges latérales sur le mur par le hourdage ont provoqué son effondrement. Ce qui reste de la fondation de ce mur a pivoté vers l'extérieur.

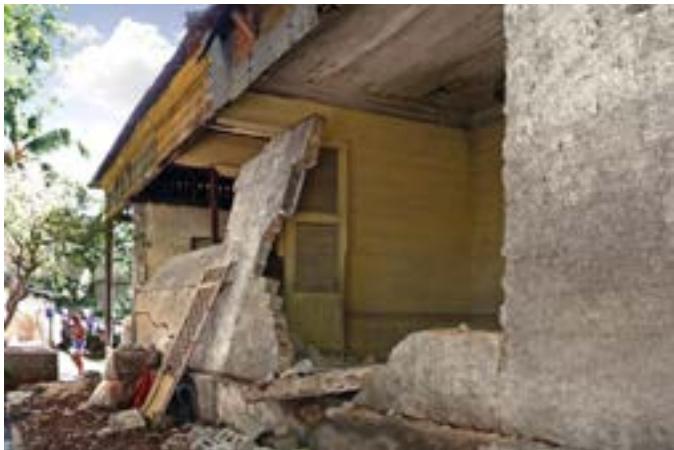
PHOTO 72 Un mur latéral de remplacement en blocs de ciment au 19 de l'avenue Lamartinière s'est effondré en partie.

Les murs de remplacement et cloisons intérieures en béton: certains murs extérieurs de remplacement et de nouvelles cloisons intérieures ont été construits en blocs de ciment. Les murs en maçonnerie de terre, plus flexibles, avaient la capacité de plier selon les mouvements sismiques, contrairement aux murs en béton qui sont rigides (Photo 72). Les murs en béton ont provoqué un effet de martèlement contre les murs d'origine et ont causé l'effondrement de certaines parties. Dans la plupart des cas, les murs en béton ont complètement cédé, s'écroulant contre les bâtiments et occasionnant souvent davantage de dégâts.

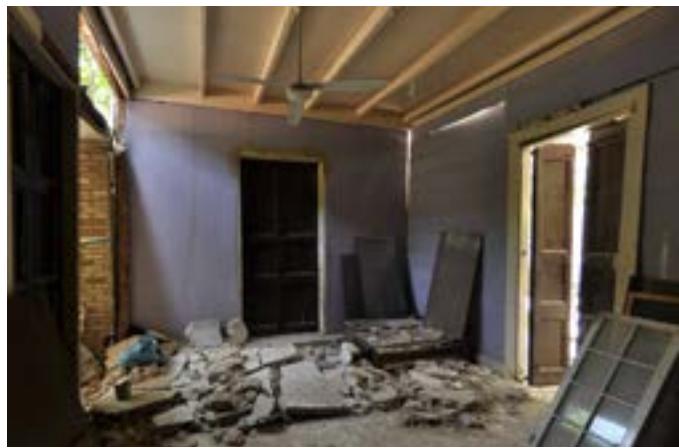
pour résultat de séparer le mur parallèle des murs perpendiculaires. Dans certains cas, le mur se serait surélevé par rapport au bâtiment à la jonction entre le mur et la galerie.

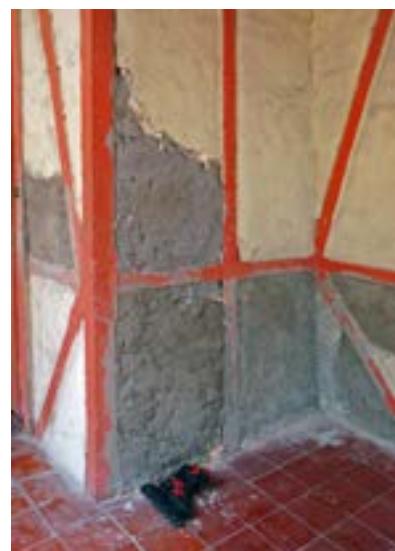
L'utilisation du ciment et du béton pour réparer/remplacer le hourdage de moellons: en de nombreux endroits où les panneaux de hourdage de moellons sur les murs à colombages avaient été préalablement endommagés ou nécessitaient des réparations, ceux-ci étaient soit consolidés avec un mortier de ciment Portland ou le remblayage était carrément enlevé et reconstitué avec un hourdage composé d'un mortier de béton ou de blocs en ciment (Photo 73). Ce genre de réparations implique l'utilisation d'un remblai beaucoup plus dur et plus lié que ceux composés de matériaux traditionnels, entraînant ainsi une poussée néfaste sur le système au cours d'un séisme (Photo 74). Dans certains cas, des maisons qui avaient été rejoignoyée avec du ciment ont montré des signes d'usure dans le rejoignement, probablement liée à son incompatibilité avec le torchis sous-jacent de chaux et de sable.

PHOTO 74 Procédure inadéquate de réparation du hourdage en moellons de ce colombage par l'utilisation de béton. Ces réparations constituent un remblayage beaucoup plus dur et mieux lié que le hourdage qu'il a remplacé.

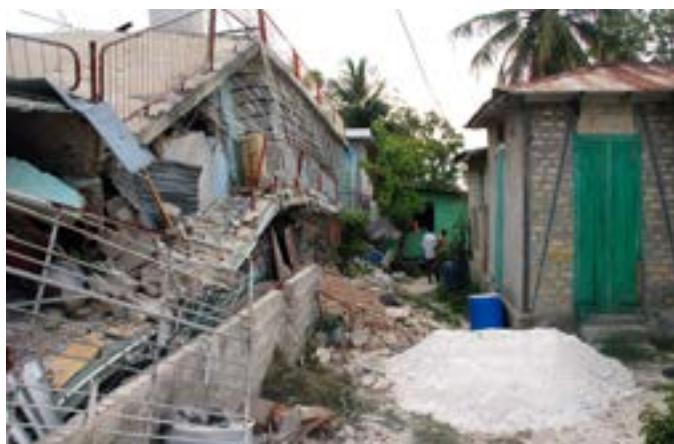
PHOTO 75 Un immeuble en béton complètement aplati, à gauche, et une maison à colombage à droite, montrant la résistance comparée de ces deux techniques de construction face au tremblement de terre.

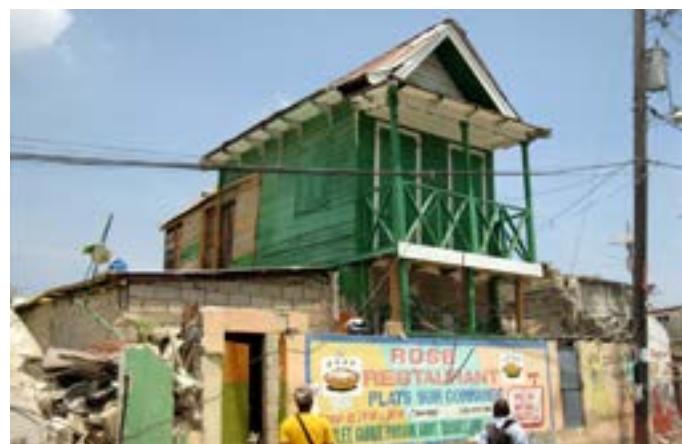
PHOTO 76 Maison *gingerbread* qui a survécu au milieu de plusieurs autres constructions en béton qui se sont effondrées. Les propriétaires ne veulent pas la démolir. Elle devra, cependant, être stabilisée avant de subir des réparations plus importantes.

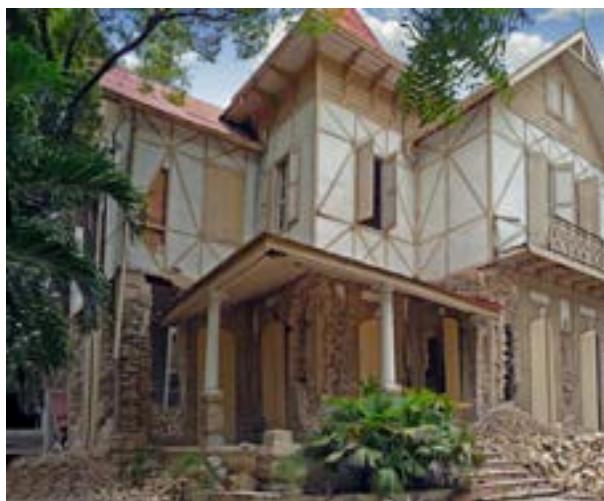
PHOTO 77 La maison Dufort, une construction hybride, a subi des dégâts importants dans la maçonnerie des murs du rez-de-chaussée, y compris ses panneaux en pierres calcaires et piliers en briques avec, cependant, beaucoup moins de dommages au colombage et aux murs en bois du second étage. Nonobstant les charges sismiques croissantes sur les murs du premier étage, la différence dans la résistance des systèmes est une indication d'une tendance observée dans tous les bâtiments inspectés.

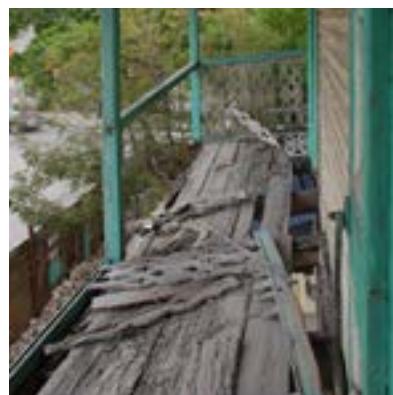
- L'effondrement de la charpente des galeries qui avait été sérieusement atteintes par les infestations non contrôlées des termites (Photo 78).
- L'écrasement des seuils entraînant l'affaissement des structures supérieures sur les fondations et rendant difficile, sinon impossible, l'ouverture des portes (Photo 79).
- L'effondrement des murs extérieurs, principalement non porteurs et ne faisant pas partie de l'ensemble de la structure.

PHOTO 78 Balcon du premier étage rendu dangereux par les ravages causés par les termites.

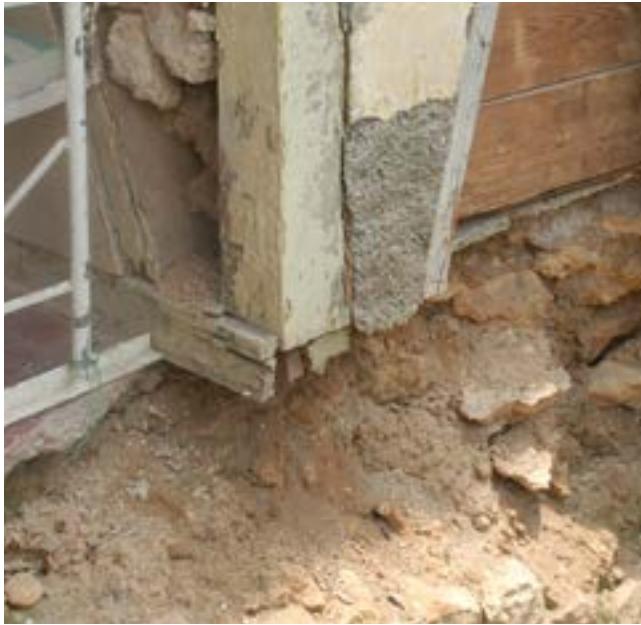
PHOTO 79 Le seuil en bois déjà ravagé par les termites s'est écrasé pendant le tremblement de terre. La structure complète s'est alors tassée sur ses fondations. En conséquence, presque toutes les portes de sortie ne peuvent ni s'ouvrir ni se fermer.

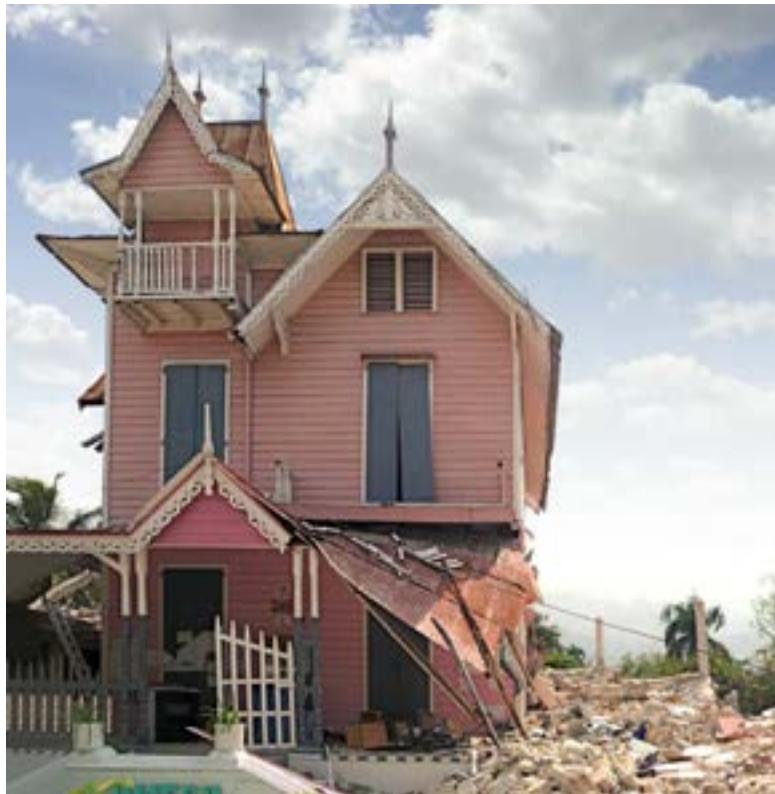
PHOTO 82 Charpente en bois d'un bâtiment *gingerbread* abritant l'Université de l'Eglise épiscopale au 14 de la rue Légitime, à côté du site où se trouvait un immeuble en béton qui s'est effondré.

Dans l'ensemble, les maisons en bois bien entretenues ont mieux résisté au séisme que celles peu ou pas du tout entretenues, particulièrement en cas d'infestations massives de termites. Cependant, même en présence d'infestations de termites et d'une détérioration considérable (Photo 82), elles ont mieux résisté que les immeubles en béton. Ceci est dû à la redondance naturelle, à la légèreté, à la flexibilité et à la résistance latérale des charpentes revêtues de planches. En général, les immeubles en bois ont prouvé une résistance supérieure au séisme, comparés aux autres types de constructions. C'est dans l'ensemble exact, à l'exception des constructions utilisant poteaux et poutres de bois lourds ne disposant ni d'attaches solides, mais aussi flexibles, ni d'un revêtement en bois cloué et autres éléments de charpente qui fournissent une certaine redondance à la structure même du bâtiment. Avec les constructions en bois denses, les bois peuvent facilement se séparer, entraînant l'effondrement de la structure, comme cela s'est produit, par exemple, pour les maisons japonaises lors du tremblement de terre de Kobe.

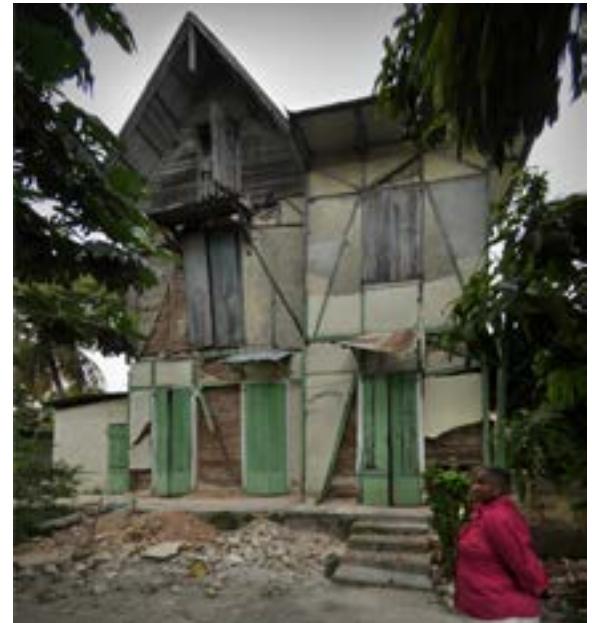
PHOTO 83 Marie Céleste Florence Jacob, que l'on voit sur la photo, vit encore dans cette maison à charpente en bois, sise au 14 de la rue Marcelin, construite il y a un siècle. Cette maison était infestée de termites avant le tremblement de terre qui l'a encore plus endommagée. Même dans cet état avancé de délabrement, cette structure est restée debout après le tremblement de terre, à quelques blocs à peine du Palais National et de nombreux autres édifices en béton qui se sont écroulés.

Certains bâtiments inspectés, ravagés par des infestations de termites, sont dans un état de détérioration si avancé qu'ils devraient raisonnablement être considérés comme irréparables. Toutefois, même pour les maisons où cela a été le cas (Photo 83), l'effondrement des charpentes en bois pendant le séisme a été extrêmement rare. Cependant, les dégâts localisés occasionnés par le séisme ont révélé, dans beaucoup de cas, combien les bois des maisons avaient été rongés par les termites (Photo 84).

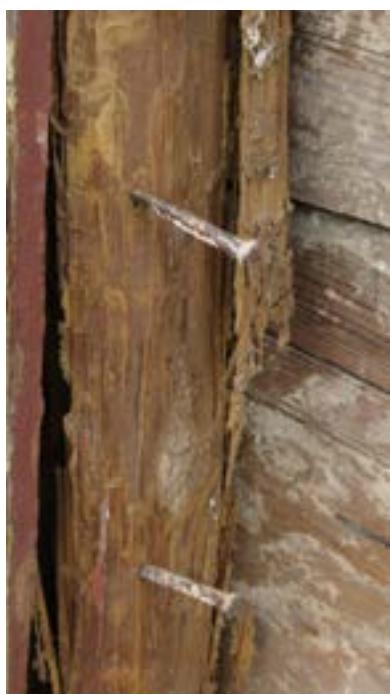
PHOTO 84 Malgré l'infestation massive de termites, ce poteau est dur et solide, retenant encore fermement des clous.

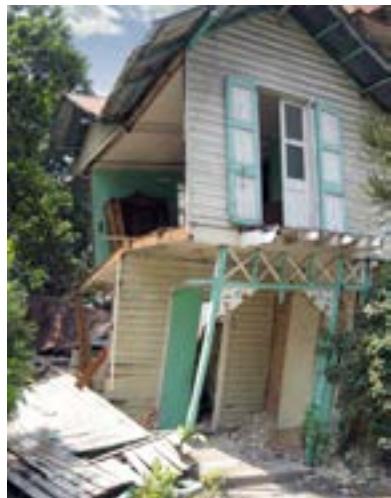
Le colombage: la construction à colombages à charpente contreventée, se comporte de la même manière que la maison à charpente de bois contreventés et présente des conditions et des pathologies similaires à celles mentionnées ci-dessus (Photo 85). Cependant, avec le colombage, le hourdage qui forme les murs (hourdage composé de briques crues ou de moellons), dans plusieurs cas, s'est détaché ou s'est complètement écroulé (Photo 86 et 87). Ceci ne doit cependant pas être considéré comme étant un échec de la technique du colombage, dans la mesure où le hourdage s'est comporté en absorbeur d'énergie et a ainsi protégé la charpente du bâtiment dans son ensemble en amortissant les mouvements latéraux.

PHOTO 85 Malgré des dégâts importants, ce bâtiment à charpente de bois ne s'est pas totalement effondré. A noter que le mur latéral qui s'est écroulé est parallèle aux solives, n'ayant de ce fait aucune attache consistante avec le sol.

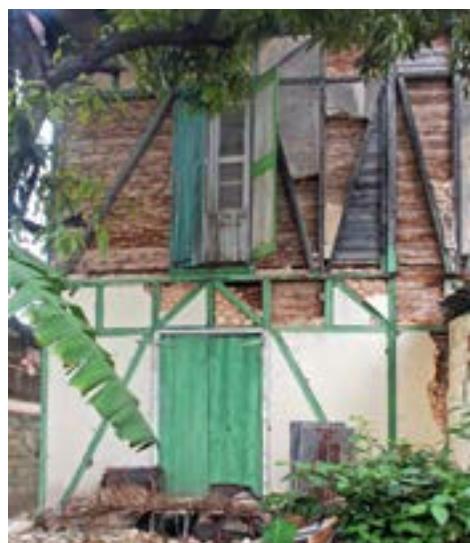
PHOTO 86 Une grande partie du moellonnage de ce colombage s'est détachée des parois du premier étage pendant le séisme.

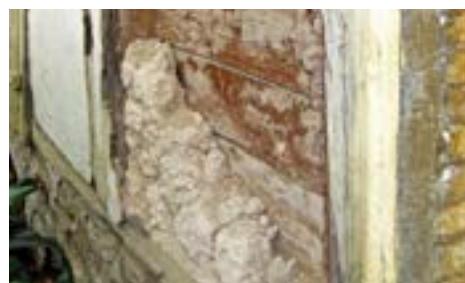
PHOTO 87 Gros plan du moellonnage raté de ce colombage. Ce hourdage, s'il était en argile, se serait effrité sans compromettre l'intégrité de la charpente en bois entretoisés.

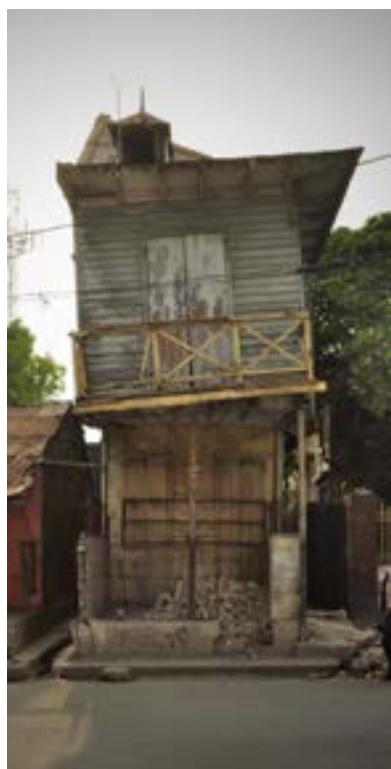
Dans les endroits où le hourdage en maçonnerie avait été remplacé par des mortiers de ciment ou des blocs de béton, le hourdage s'est écroulé en masses compactes qui en s'effondrant, ont endommagé les structures des revêtements inférieurs (Photo 88). Ceci a également mis en danger les personnes se trouvant en contrebas. En général, les hourdages souples comme les torchis de moellons et de boue se comportent mieux que les hourdages en dur (briques et mortier de ciment) en absorbant l'énergie. Les hourdages en dur se détachent et tombent en masse, plutôt que de s'effriter (Photo 89).

PHOTO 88 Un hourdage de moellons qui a été posé une seconde fois avec des mortiers de ciment s'est détaché par morceaux énormes des cavités dans le bois pendant le séisme occasionnant des dégâts et représentant un risque pour la sécurité.

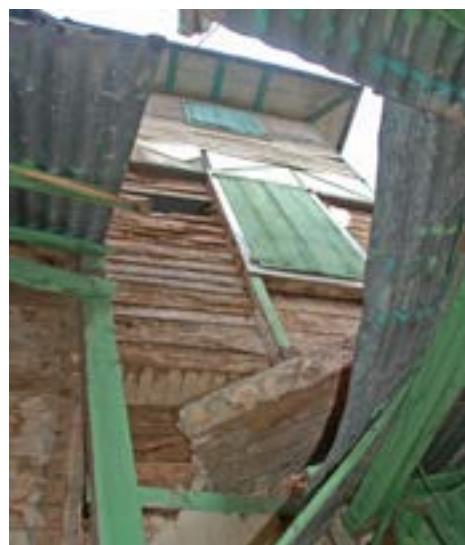
PHOTO 89 Un torchis de briques qui avait été posé à nouveau avec un mortier de ciment s'est détaché par morceaux énormes pendant le séisme, occasionnant des dégâts à la construction du dessous.

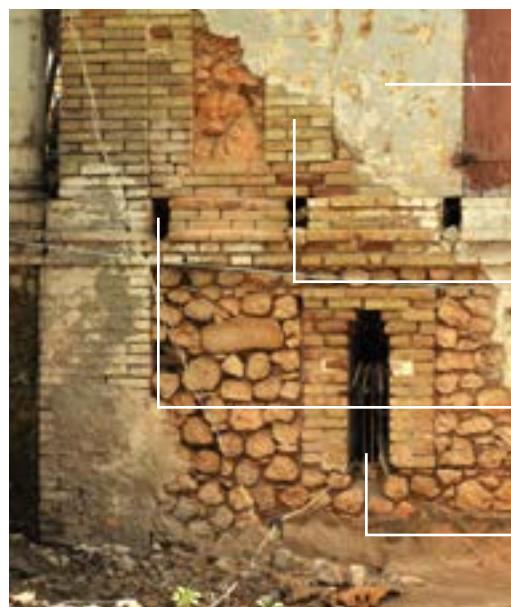
PHOTO 91 Etude des structures de maçonnerie

L'enduit en plâtre couvrant la surface du mur dissimule le matériau de la couche inférieure. Des années d'intempéries et d'absence d'entretien ont causé l'usure du bâtiment révélant ainsi sa charpente.

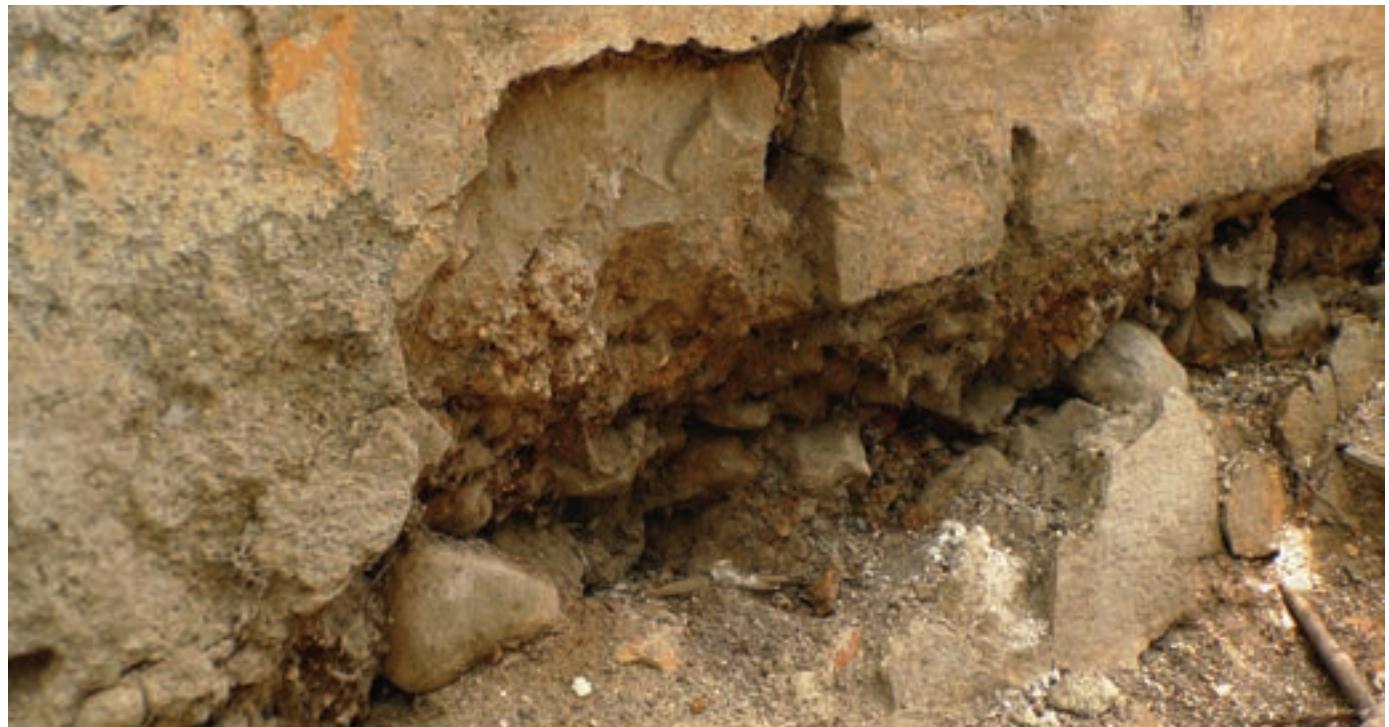
Cavités dans les poutres de plancher; dans beaucoup de cas, les extrémités des poutres ont révélé un pourrissement extrême.

Ventilation en sous-sol.

PHOTO 92 Erosion à la surface et à la base du mur.
