La préservation des maisons de style gingerbread d'Haïti

Rapport de mission après le séisme de 2010

Un projet du World Monuments Fund / ICOMOS soutenu par le Prince Claus Fund et FOKAL

**Rapport de mission après le séisme de janvier 2010
Décembre 2010**

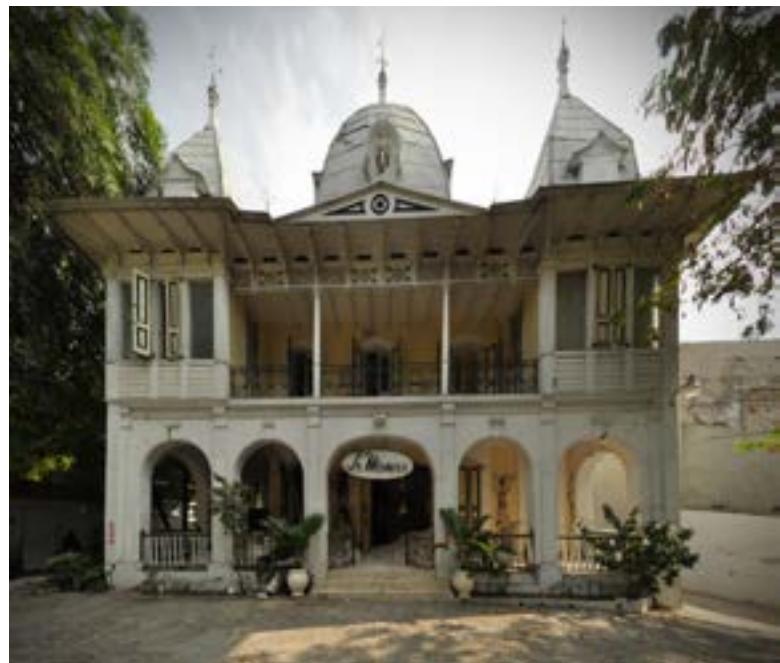
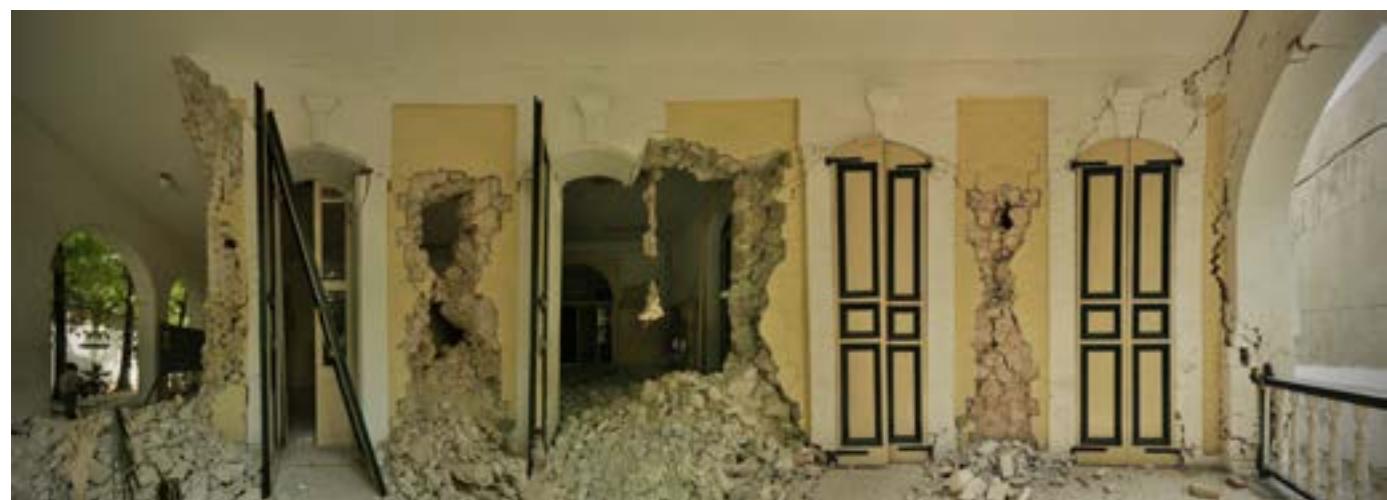
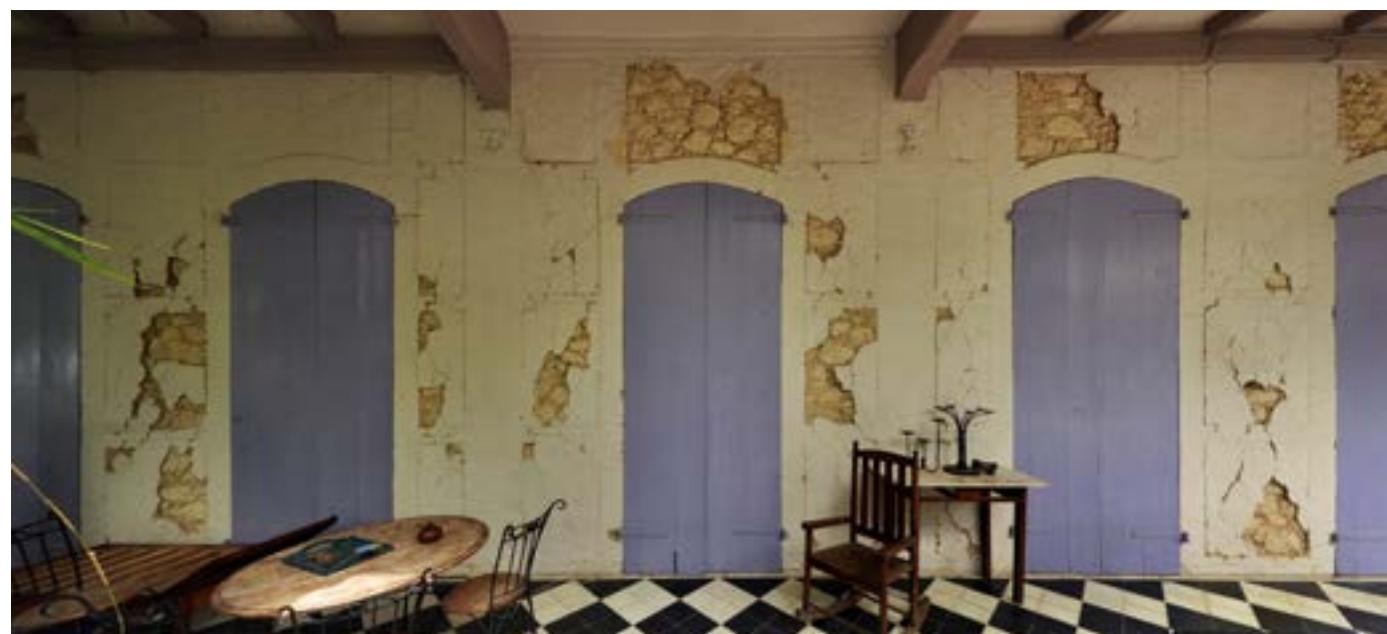
Dans de nombreux cas où les panneaux en moellons se sont dégradés ou effondrés, les bâtisses (comme la maison Dufort et Le Manoir) ont échappé à l'effondrement

PHOTO 96 *En haut* Vue extérieure du Manoir sur l'avenue John Brown. *Au milieu* Vue intérieure du Manoir montrant un mur de rez-de-chaussée endommagé où les panneaux en moellons se sont écroulés, mais la maison est restée debout sur les piliers en briques (la vue est une mosaïque de plusieurs photos réunies). *En bas* Maison au 65 de l'avenue N qui montre des panneaux de hourdage révélant les premiers signes des dégâts, mais aussi un déplacement minime pendant le séisme.

complet grâce aux piliers en briques qui entourent et retiennent les moellons (voir les Photos 95 et 96). Malheureusement, ce briquetage n'étant pas joints d'une paroi à l'autre; les piliers se sont donc déplacés aux endroits où le moellonnage a été profondément bouleversé et s'est effondré (voir la Photo 97). Cependant, en raison de la couche horizontale de la maçonnerie, ils sont restés stables. Les murs qui ont éclaté devront être reconstruits et lorsqu'ils le seront, une maçonnerie plus ferme devra être substituée à la maçonnerie en moellons. Etant donné que les moellons se trouvaient toujours dans des panneaux encastrés et enduits de plâtre, la substitution avec un meilleur matériau ne devrait pas être apparente.

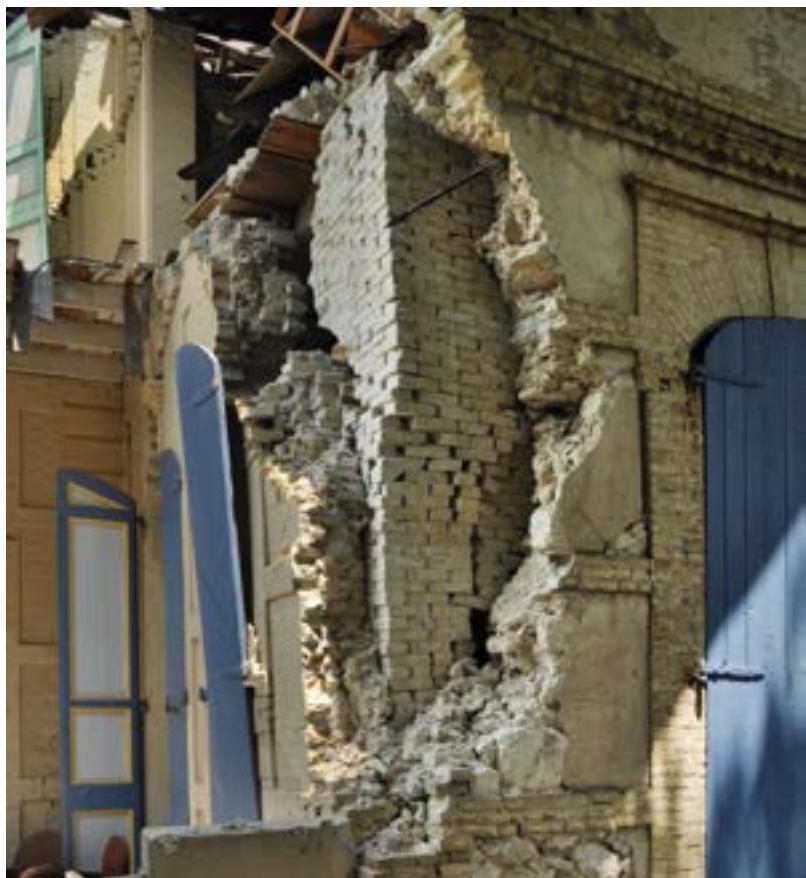
PHOTO 97 Maison de deux étages au 46 de l'avenue Christophe. Pendant le séisme, une partie du premier étage s'est écroulée, suivie par le reste de l'étage. Ces photos montrent le rez-de-chaussée, resté debout mais avec d'énormes cassures dans les murs de maçonnerie, particulièrement dans les angles. *A droite* La tige d'ancre en fer qui retenait ensemble le bâtiment au niveau du plancher est visible là où elle a cédé en raison de la corrosion. Cette photo montre aussi comment la paroi intérieure du briquetage n'était pas liaisonnée avec les couches extérieures des moellons. Une couche de briques forme l'angle intérieur de la pièce, alors qu'au milieu de la pièce, le panneau en moellons pénètre dans toute l'épaisseur du mur.

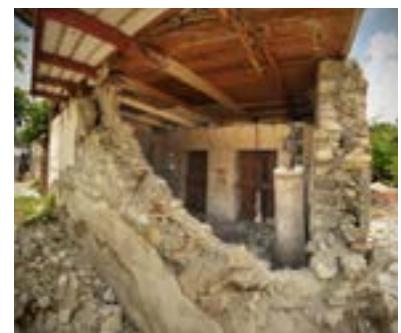
PHOTO 98 Maison à Léogâne où le mur en moellons durs s'est partiellement effondré, alors que le côté avec les ouvertures à deux battants, piliers en briques et panneaux en moellons vus à travers l'effondrement sont restés debout avec beaucoup moins de dégâts.

Une étude comparative a été réalisée à Léogâne sur la résistance des murs avec piliers en briques, comparés aux murs pleins en maçonnerie de moellons. Là-bas une maison avait un mur plein en moellons du côté est sans aucunes ouvertures. A l'inverse, du côté nord, le mur était percé de deux grandes portes représentant au moins quarante pour cent de sa largeur, le reste de la surface étant constitué de trois piliers plutôt étroits (Photo 98). Selon toute vraisemblance le mur sud était sensé mieux résister à un tremblement de terre et éviter un effondrement complet de la structure. Pourtant, c'est le mur sud qui a cédé pendant le tremblement de terre, causant presque l'écroulement du premier étage en bois. Au contraire le mur nord n'a subi que des dégâts dans les panneaux en maçonnerie de moellons, entre les piliers en briques dans les angles et autour des portes. Ceci renforce les conclusions observées sur les maisons *gingerbread* de Port-au-Prince comportant des ouvertures de fenêtres et de portes sur toutes les façades: les piliers en briques revêtent une importance capitale pour éviter l'effondrement, alors que les moellons les rendent particulièrement vulnérables aux vibrations d'un séisme. La vulnérabilité de la structure étant proportionnelle aux dimensions des panneaux.¹⁰ Ceci est également directement lié au manque de cohésion des matériaux utilisés, combiné à la tendance des couches non horizon-

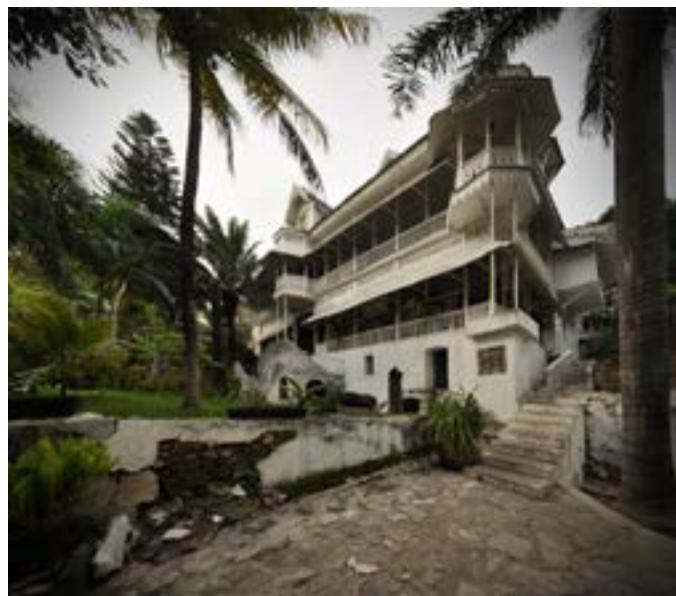
PHOTO 99 L'Hôtel Oloffson. Cette bâtisse a été construite en maçonnerie de briques, sans les panneaux en moellons. Les murs en maçonnerie sont dissimulés sur la façade par de grandes galeries en bois de style *gingerbread*, mais sont visibles en-dessous.

L'Hôtel Oloffson (Photo 99 et 100) représente un élément important de comparaison. Ce bâtiment est unique parmi les maisons *gingerbread* en maçonnerie dans la mesure où il est doté d'une maçonnerie portante, mais sans les panneaux de moellons. Les murs semblent avoir été entièrement composés de briques. Les murs sont de la même épaisseur (environ 20 pouces ou 50 centimètres) que ceux d'autres bâtiments et l'édifice est à deux étages sur une crypte haute, de telle sorte que les charges ont été en comparaison significativement plus élevées que dans la plupart des autres maisons. Pourtant elle n'a pratiquement subie aucun dégât. Derrière l'Oloffson, il y avait un hôtel de plusieurs étages qui s'est complètement effondré, témoignage de la violence du séisme dans cette zone. La survie de l'Hôtel Oloffson, sorti presque indemne du désastre, fournit des données précises; elle corrobore l'hypothèse que les plus importants dommages subis par les autres bâtiments en maçonnerie ont été occasionnés en grande partie par la tendance des panneaux en maçonnerie de moellons à éclater et à se détacher.

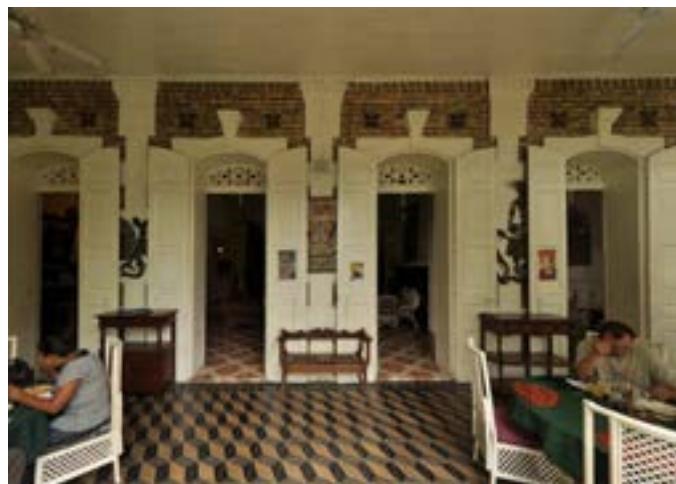
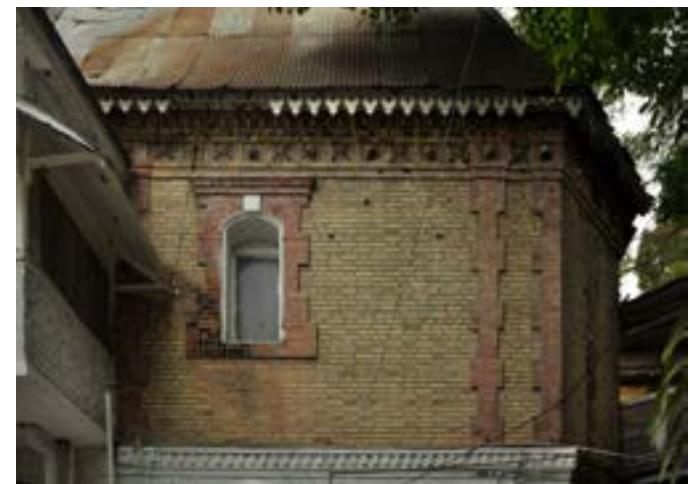
PHOTO 100 *A gauche* La galerie du rez-de-chaussée de l'Hôtel Oloffson montrant sa façade en briques avec les nombreuses ouvertures de portes qui entourent la bâtisse de toutes parts. *A droite* Briquetage typique visible sans les galeries.

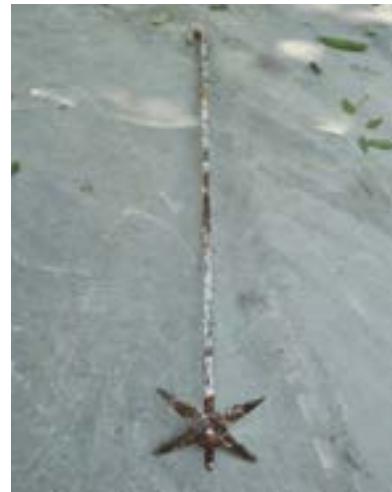
PHOTO 101 Chaînes en fer typiques dans de nombreux murs en maçonnerie des maisons *gingerbread* de Port-au-Prince. *En haut* on peut apercevoir la première partie de la chaîne avec la plaque de métal en forme d'étoile. *A gauche*, on peut voir les plaques de métal là où elles retiennent encore le mur en place au niveau du plancher de l'étage, stoppant ainsi la séparation additionnelle des murs dans les angles. Si ces anneaux de renforcement n'avaient pas été installés au niveau du plancher de cet étage, les murs de l'étage du dessous se seraient très probablement effondrés aussi.

Une mesure de protection capitale pour les *gingerbread* à murs de soutènement en maçonnerie réside dans l'utilisation des « chaînes en fer »—ces tirants en fer ou en acier posés au niveau des planchers ou des toitures qui retiennent ensemble les murs (Photo 101).

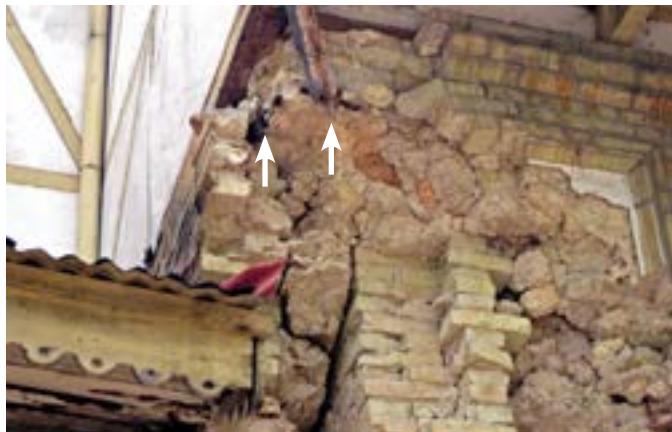
PHOTO 103 Des tirants encastrés traversent les angles, ancrés par des barres de fer. A noter également le hourdage de moellons entre les faces internes et externes de la maçonnerie en briques.

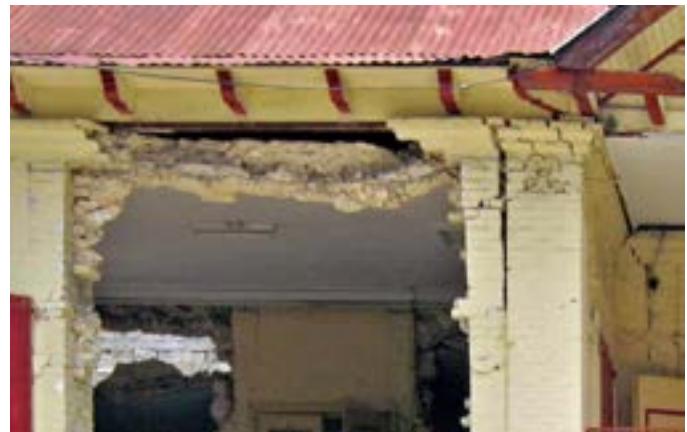
PHOTO 104 L'effondrement total dans ce bâtiment en maçonnerie très endommagée fut évité grâce aux tirants en fer en haut des murs, avec des plaques de fond exposées.

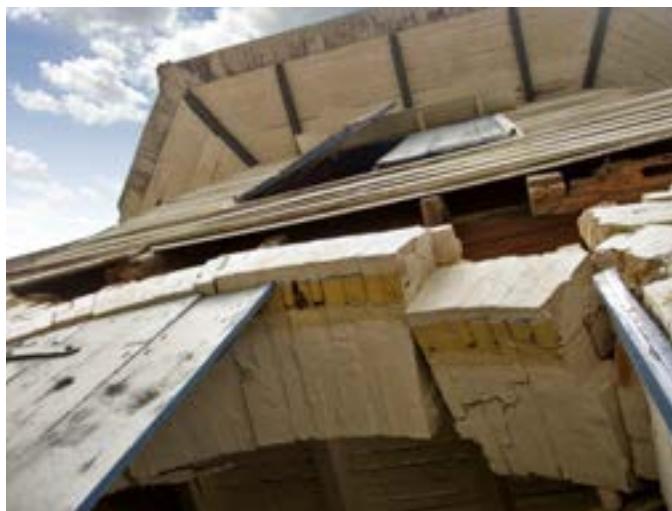
PHOTO 105 Voûte très endommagée et charpente en bois au-dessus, déplacée. Absence de tirants, combinée à la détérioration des semelles en bois, ont rendu cette bâtie encore plus vulnérable.

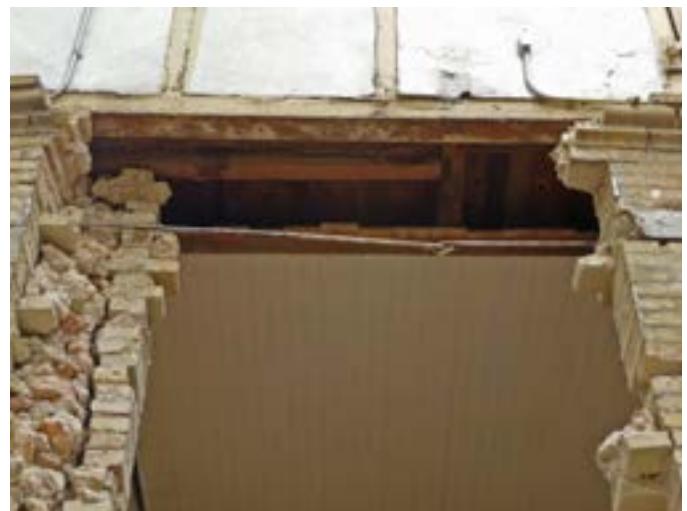
PHOTO 106 Barres de tension en fer exposées après que le panneau de hourdage en pierres calcaires se soit détaché. Les tirants ont peut-être empêché l'effondrement total du mur.

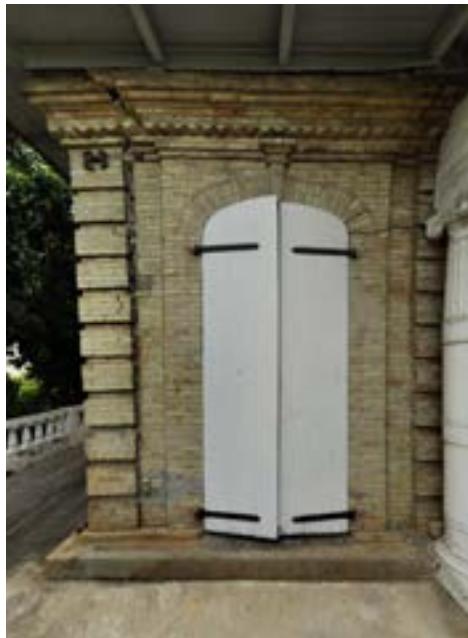
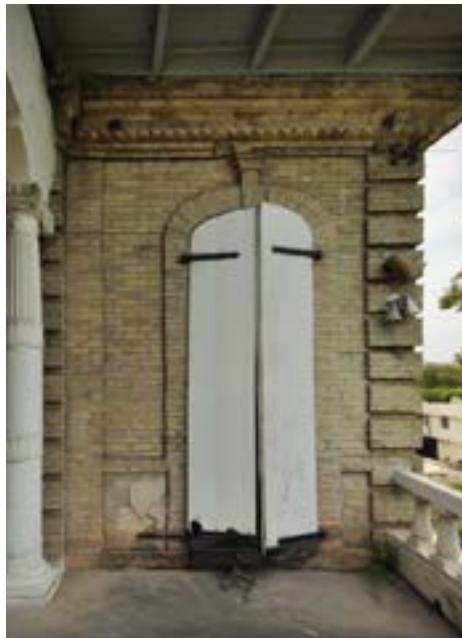
PHOTO 107 Le 112 de la rue La Fleur-du-Chêne, montrant les plaques de métal à l'extrémité des chaînes en fer qui sont placées dans les murs au niveau du plancher. L'extrémité du mur de gauche du premier étage a subi des dommages parce que la plaque à l'angle gauche est tombée. Le tirant étant probablement rouillé, tandis que la plaque de droite sur le même mur, que l'on aperçoit à droite, est restée intacte, le séisme n'ayant donc pas endommagé cette extrémité du mur.

à un plus grand nombre de dégâts et de bouleversements dans la maçonnerie (Photo 107). La Villa Castel Fleuri est un exemple probant, où, pour des raisons inconnues, les tirants métalliques n'étaient pas installés dans les angles du premier étages, mais ancrés dans les travées du rez-de-chaussée et au niveau de la toiture. Dans ce cas particulier, pendant le tremblement de terre, les angles du premier étage se sont plus déplacés que les autres parties du bâtiment où se trouvaient des tirants (Photos 108 et 47).

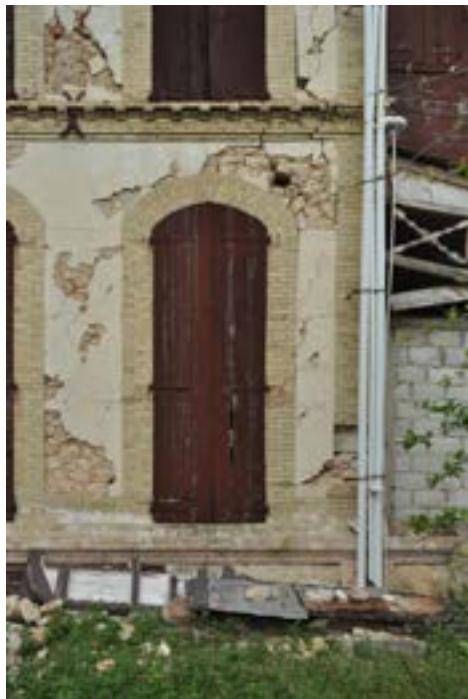
PHOTO 108 La Villa Castel Fleuri montre les effets de l'absence des chaînes en fer au niveau des angles du premier étage. Le pilier de droite a été légèrement déplacé vers la droite au premier étage. Il est possible de le réparer sans avoir à le reconstruire, mais la déviation restera visible. Une restauration de meilleure qualité et plus résistante nécessitera un étalement et une nouvelle couche de maçonnerie dans les angles du bâtiment avec d'autres éléments de maçonnerie pour remplacer les moellons. La maçonnerie de reconstruction ne sera nécessaire que pour une partie de la voûte jusqu'environ à son milieu.

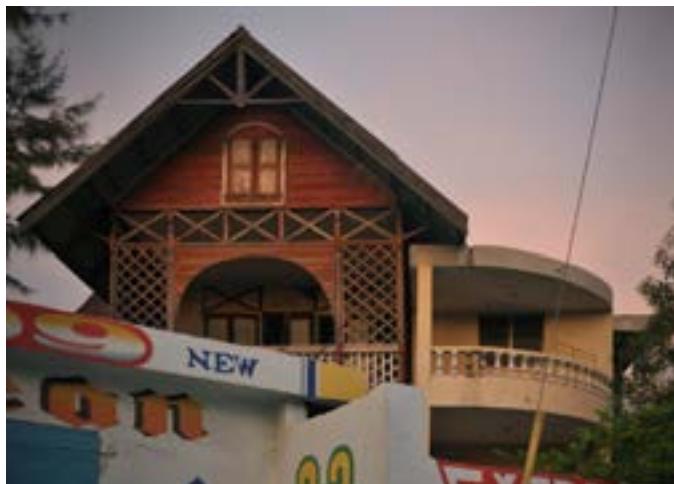
raux, les ajouts se comportent comme une structure distincte, plutôt qu'en symbiose avec la structure originale (Photo 109). Mis à part leur performance indépendante, les ajouts ont souvent directement provoqué les dégâts des bâtisses *gingerbread* en les martelant ou en ajoutant une charge latérale additionnelle. Ceci revient à dire que la structure originale et l'ajout ayant des capacités de déplacement et des fréquences divergentes, déterminées par les matériaux qui les composent, ils s'entrechoquent. Il en résulte des dégâts causés à la structure originale (Photo 110). Sans charpente en bois entretoisés ni structures en colombage, il y a maintenant un trou à l'emplacement où se trouvait l'ajout en béton. Dans les structures en maçonnerie, les ajouts en béton ont provoqué en plus les effondrements des murs en maçonnerie. Il a également été observé que lorsque des effondrements partiels se produisaient, il s'agissait le plus souvent des ajouts en béton et non des bâtiments originaux en bois, à colombage ou en maçonnerie (Photos 111 et 112).

PHOTO 109 Intérieur et extérieur du 51 de l'avenue Christophe montrant l'ajout en béton armé attenant à la maison en bois et à colombage. Les deux parties se sont écarté l'une de l'autre pendant le séisme.

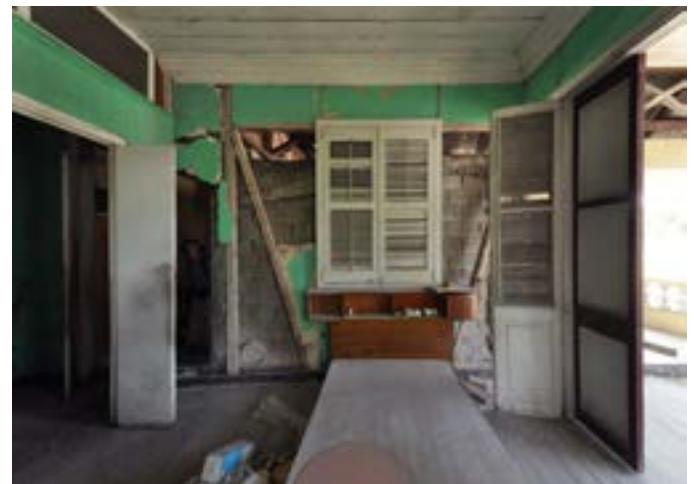
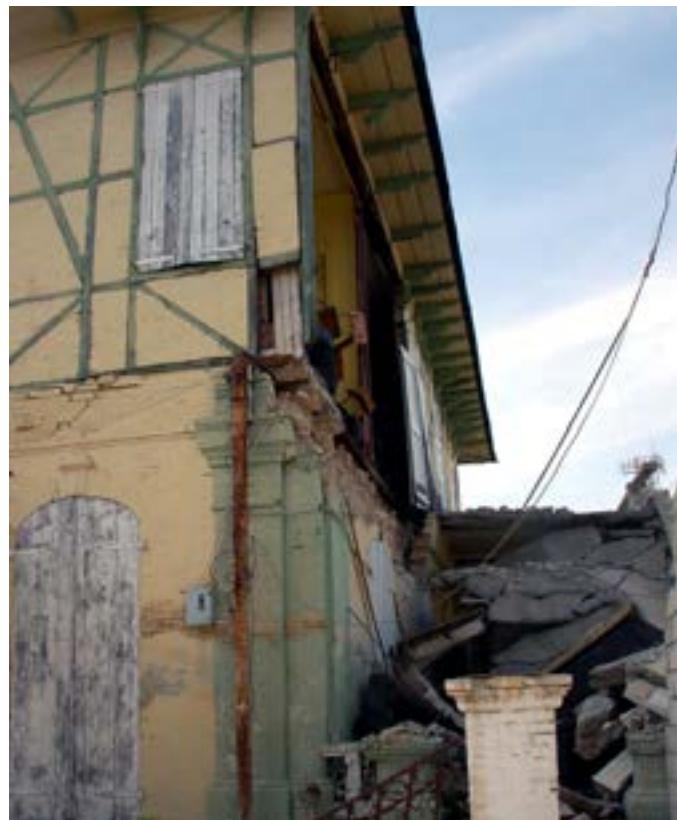
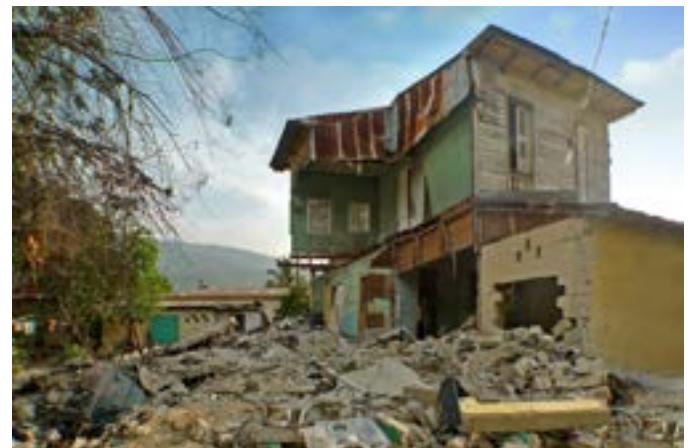
PHOTO 111 La partie en bois de ce bâtiment est restée debout, tandis que l'ajout de deux étages s'est complètement aplati. Cette maison figure aussi sur la Photo 136 droite.

PHOTO 110 L'ajout en béton à la droite de cette maison *gingerbread* au 34 de l'avenue Lamartinière s'est effondré, entraînant avec lui le mur adjacent du premier étage de la maison.

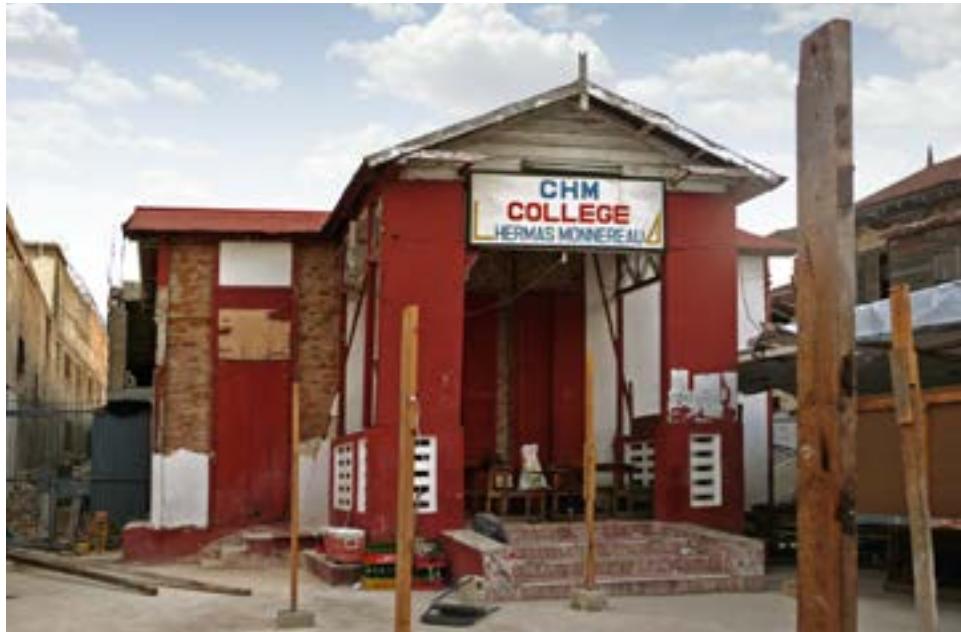
FIGURE 112 Petite maison à colombage accueillant une école au 16 de l'avenue Lamartinière et un immeuble de deux étages derrière elle. De grosses portions de cet ajout se sont effondrées complètement, mais le bâtiment original est intact et toujours en service.

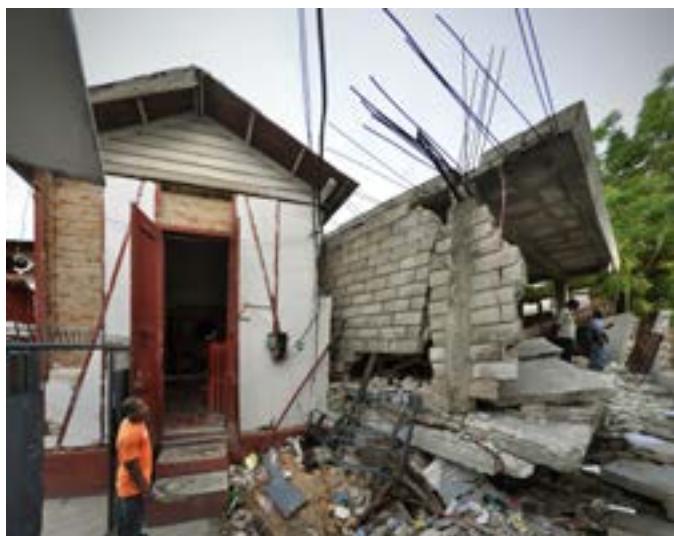
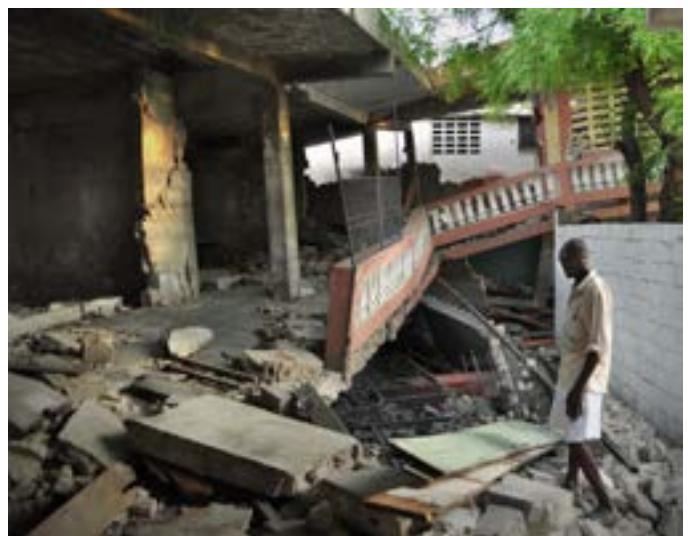
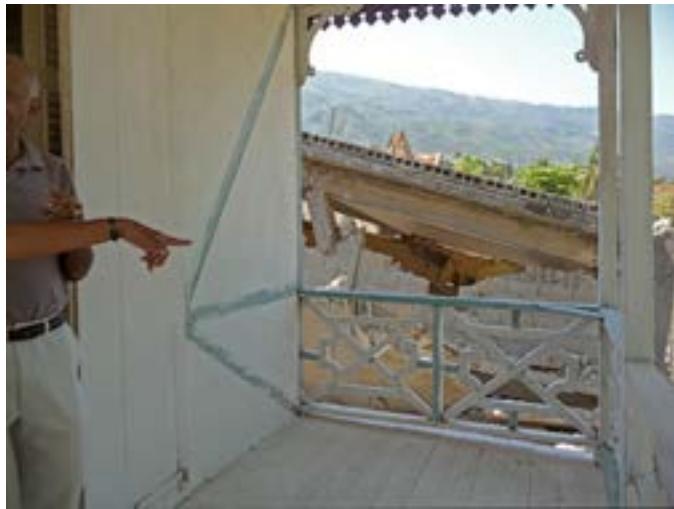
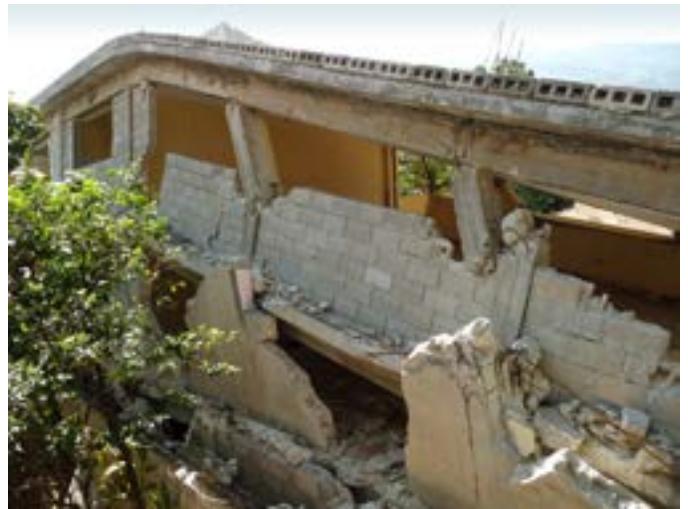
PHOTO 113 Le propriétaire du 5 rue José Martí montre du doigt une école voisine en béton et blocs de ciment effondrée.

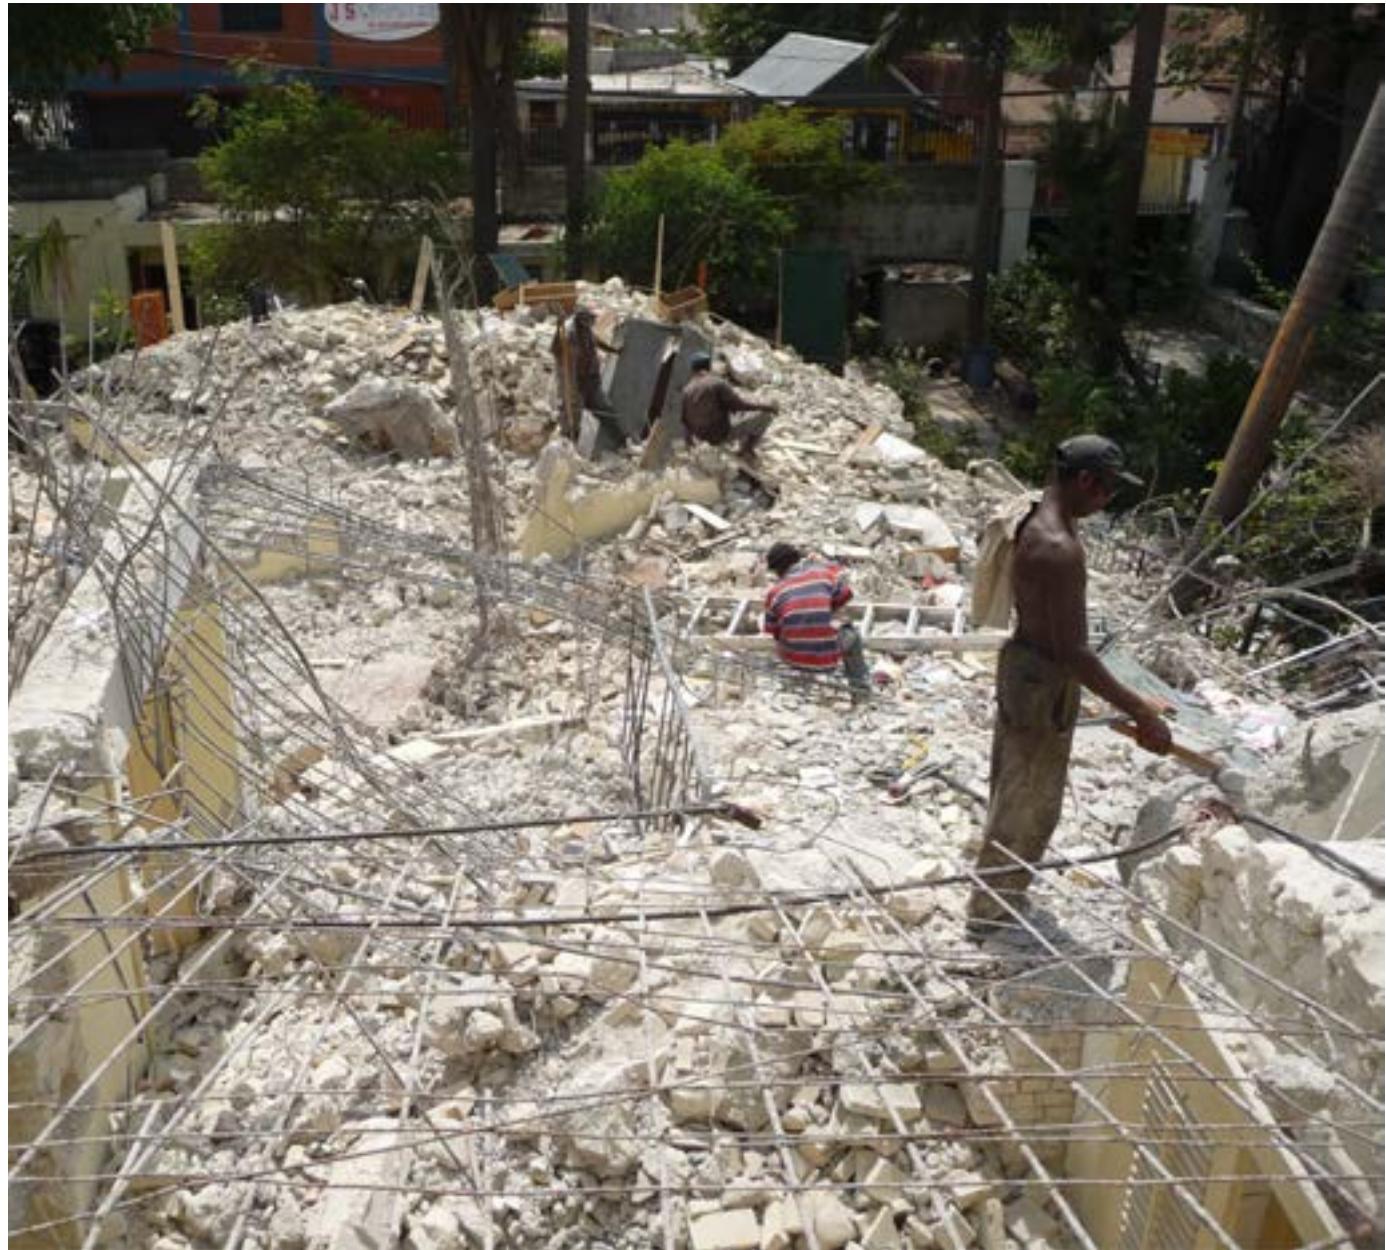
Trois hommes se tenaient debout sur le toit d'un immeuble en béton armé de plusieurs étages complètement aplati, utilisant de petites masses pour casser le béton de son armature, de manière à démolir les ruines de l'immeuble. Les masses elles-mêmes étaient trop petites pour parvenir à cette tâche comparable au mythe grec de Sisyphe. Sans équipements lourds, ils progressaient si lentement et la tâche était si énorme qu'il leur faudrait des années pour la terminer (Photo 117).

PHOTO 117 Démolition d'un immeuble en béton armé avec de petites masses.

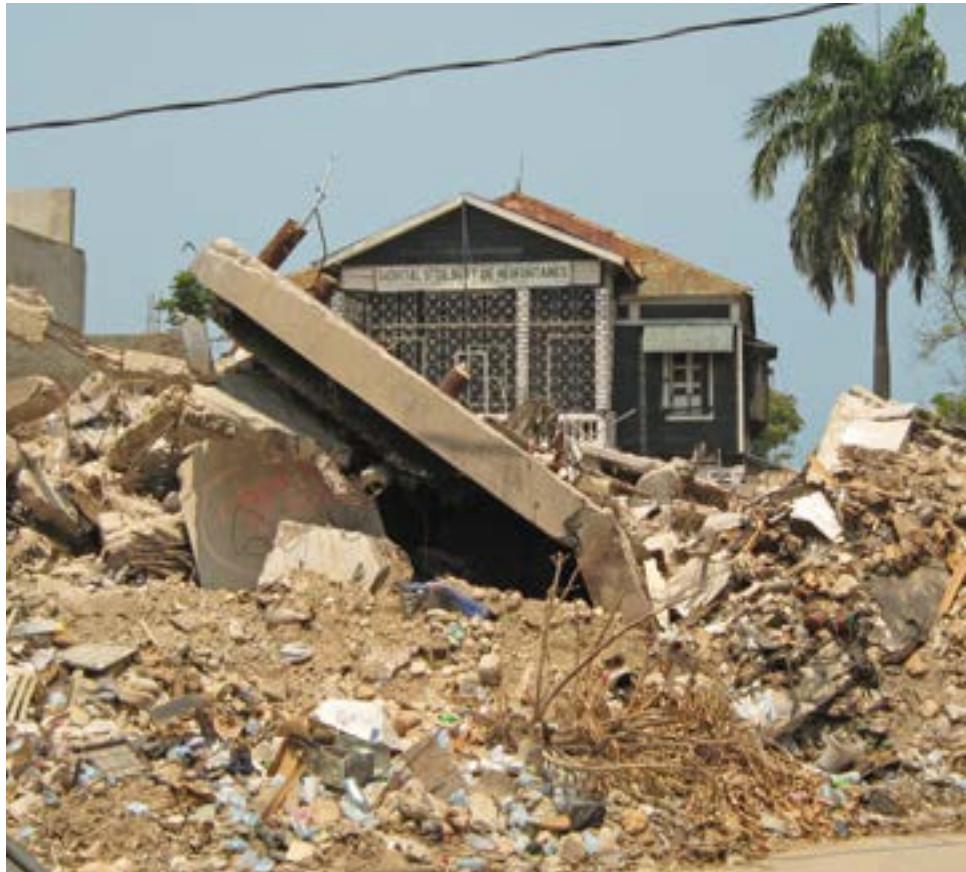
PHOTO 118 Spectacle typique, une *gingerbread* debout intacte derrière ce qui reste d'un bâtiment moderne en béton qui s'est effondré.

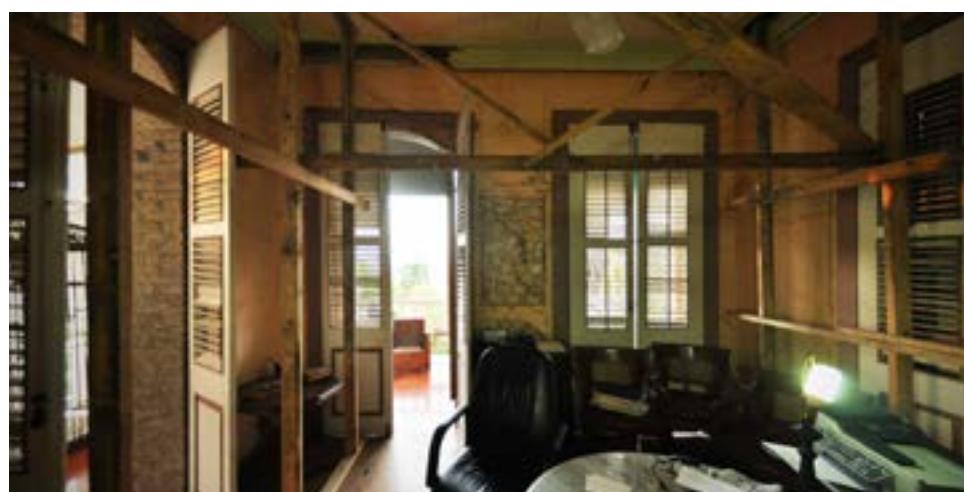
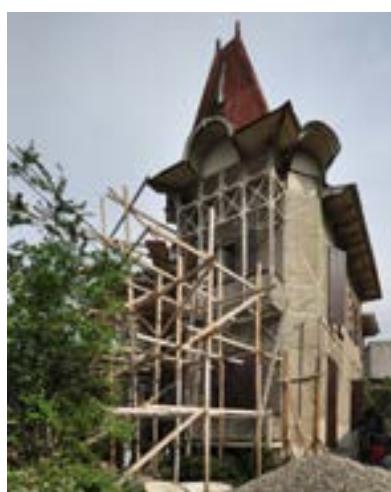
Les membres de l'équipe ont observé que les étalements mis en place lors de la mission du mois d'avril, étaient souvent sous-structurés et mal placés pour assurer la meilleure protection, à cause d'un manque de ressources ou de connaissances (Photos

PHOTO 120 Echafaudage et étalement au 32 de l'avenue Lamartinière et étalement intérieur au 33 rue Pacot.

119 et 120). Ceci semble particulièrement vrai de l'étrésillonnage latéral qui pour la plupart des gens est moins adapté que l'étalement vertical. La formation devra améliorer la sécurité de ce travail. En outre, il sera très utile de former un groupe d'entrepreneurs de bâtiments et les aider à bien fixer le matériel et les équipements d'étayage. En général, l'équipe pense qu'un étalement devrait consister en des éléments de bois (ou un autre type de matériau) placés en treillis contre un mur vertical pour contrebalancer l'action de renversement ou placés verticalement sous une structure où les appareils ou murs avaient été exposés. D'autres matériaux qui font défaut ou qui sont rares sont les colonnes ajustables en acier avec tiges en acier taraudées et des bandes en polypropylène que l'on peut attacher autour d'une structure. Pour consulter des exemples d'étalement en Italie, voir la Photo 121 et visiter: <http://haiti-patrimoine.org/wp-content/uploads/2010/02/ItalianShoring-MoliseEQ.pdf>

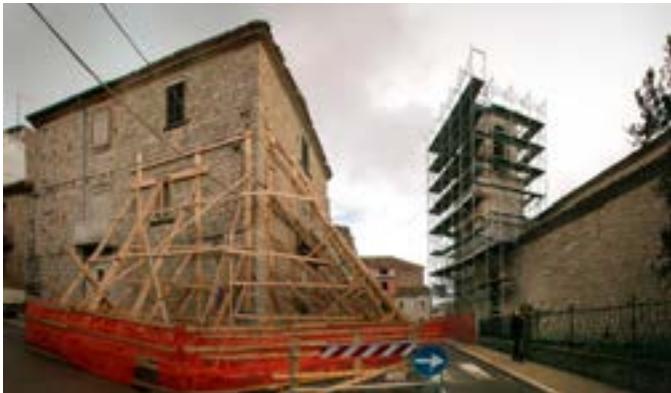
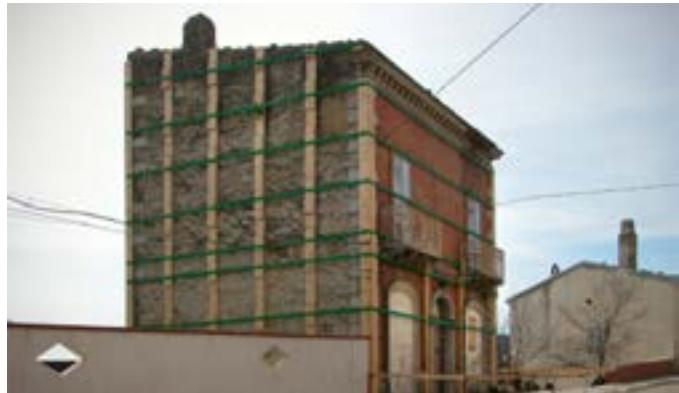
PHOTO 121 Exemples d'étalement en Italie après le tremblement de terre de Molise, montrant les étançons en bois lourds installés en diagonale sur la photo de gauche, et les bandes en polypropylène faisant tenir l'immeuble sur la photo de droite.

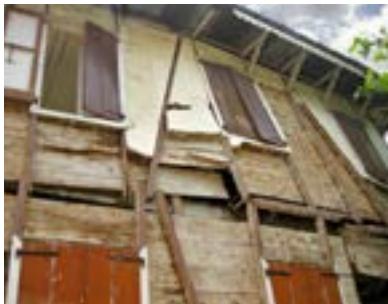
PHOTO 123 Vulnérabilité typique: les murs se détachent sur le côté parallèle à la charpente du plancher par manque de lien entre le plancher et le mur. Cet état de choses est simple à réparer dans la plupart des maisons.

- Améliorer les liens entre les différents éléments de construction. Joindre mécaniquement les structures en bois à leurs fondations, les planchers aux murs, entre tous les éléments de la charpente, et la toiture au bâtiment en-dessous (Photo 123).

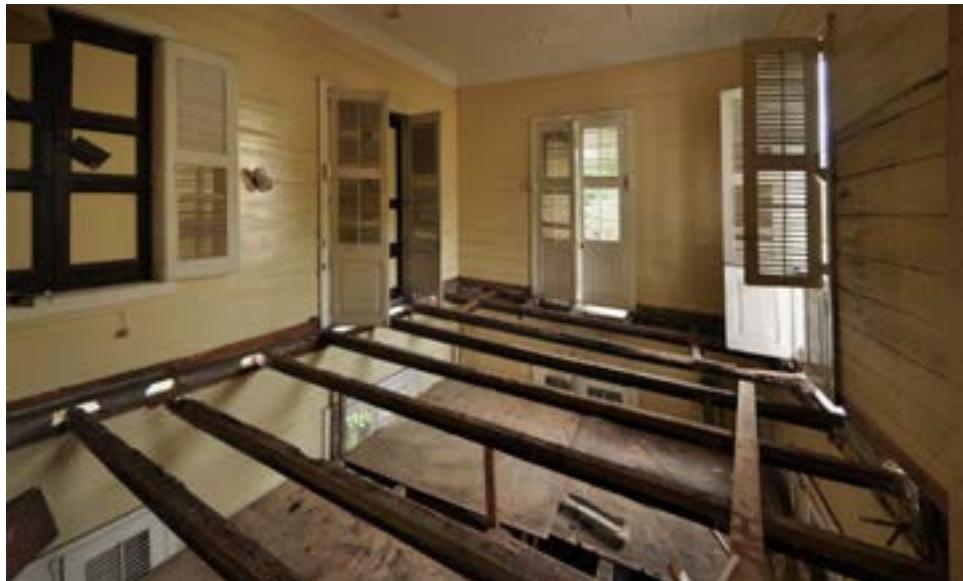
PHOTO 124 Maison au 32 de l'avenue Lamartinière en train d'être restaurée, montrant l'état de pourriture des extrémités des solives.

- Remplacer les bois endommagés ou détériorés (Photo 124). Tous les nouveaux bois ajoutés doivent être soit en bois de cœur d'une variété d'arbre réputée pour sa résistance aux insectes locaux soit traités sous pression (Photo 126). A cause de la présence de produits chimiques toxiques, les bois traités sous pression devront être peints lorsqu'ils sont utilisés pour le revêtement des surfaces intérieures d'une maison et ne devront jamais être utilisés pour les buffets et les comptoirs de cuisine.

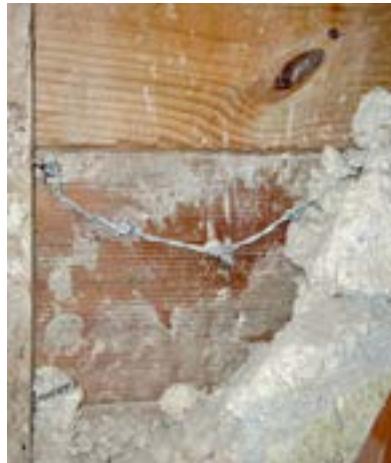
PHOTO 125 Du fil de fer barbelé est souvent observé dans les cavités des murs pour retenir le hourdage de moellons. Il s'agit là d'une bonne pratique qu'il est important de poursuivre.

- Des indications, dans certaines maisons, prouvent que la maçonnerie en moellons avait été renforcée avec du fil de fer barbelé au moment de leur construction. Il est donc recommandé de perpétuer cette tradition lors du reconditionnement du hourdage de moellons (Photo 125). D'autres types de treillis, y compris le géotextile en plastique pourraient être envisagés comme moyens de renforcement, mais le fil de fer barbelé semble être idéal pour les raisons suivantes: (1) il est disponible partout en Haïti et utilisé en agriculture et comme clôture de sécurité, (2) il est presque toujours galvanisé, ce qui est primordial s'il doit être utilisé dans les constructions permanentes, (3) il peut facilement être installé avec la pose de la maçonnerie. Il est toutefois recommandé qu'une configuration différente soit utilisée pour son installation de manière à améliorer sa capacité de renforcement. Traditionnellement, un schéma d'installation en zigzag avait été utilisé. S'il est installé principalement en renforcement des couches horizontales avec quelques branches traversant la façade extérieure exposée de la maçonnerie (derrière l'en-duit de plâtre), il peut alors mieux retenir la maçonnerie en place.

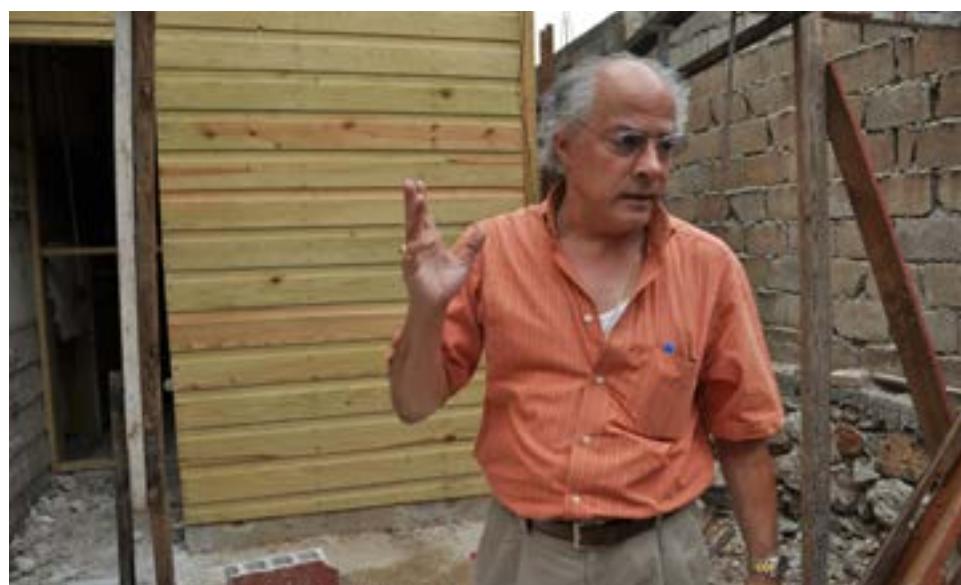
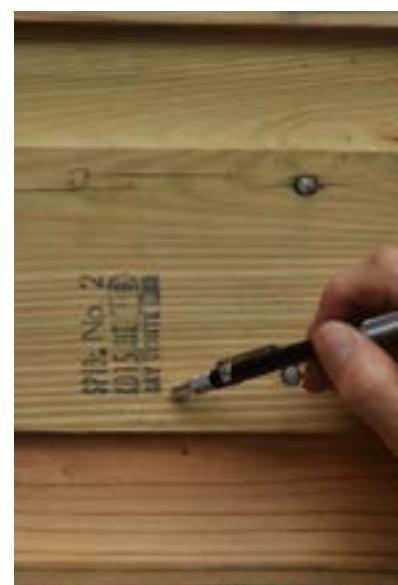
PHOTO 126 L'architecte Gilbert Mangonès explique les travaux de réparation en cour de sa maison au 24 de l'avenue Lamartinière, que l'on voit aussi sur les Photos 34, 35 et 134. Le nouveau revêtement est composé de panneaux de bois importé, traité sous pression. Le numéro de classement du bois paraît ci-dessous.

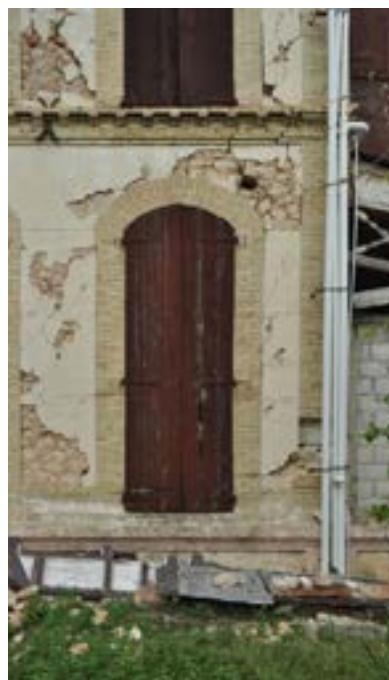
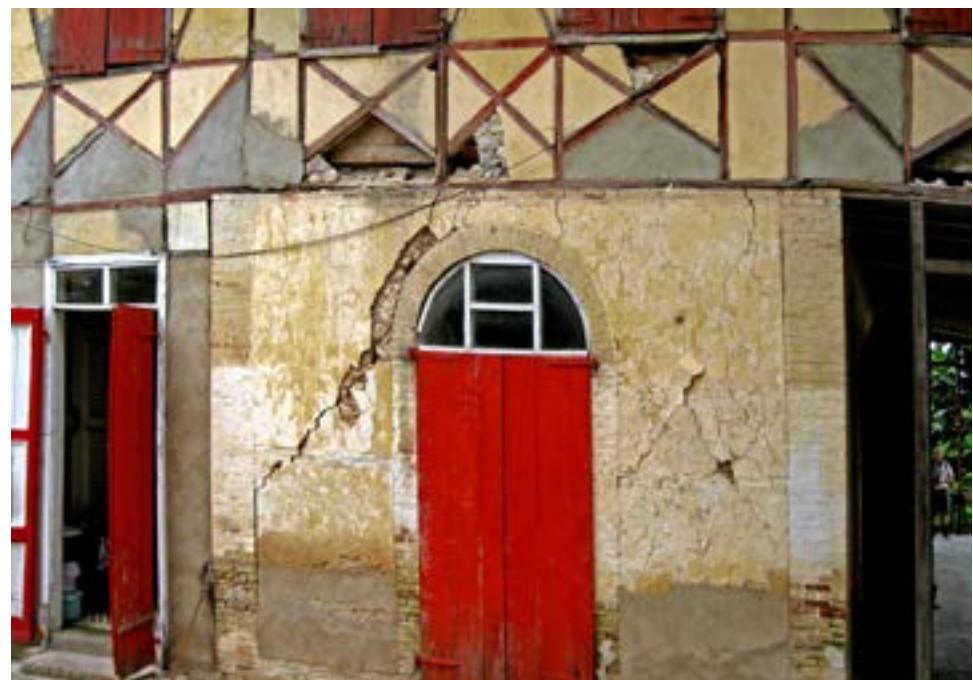
PHOTO 127 Charpente en briques typique avec construction en hourdage de moellons. A noter les dessins des fissures/l'absorption d'énergie dans le hourdage en moellons. L'ajout d'attaches devant servir à résister à l'écartement des voûtes au-dessus des ouvertures, pourra contribuer à augmenter la résistance aux secousses d'un séisme, particulièrement lorsque la voûte est située à proximité de l'angle du bâtiment, comme sur la photo de gauche.

- Là où ils manquent ou sont endommagés, installer des tirants de fer en haut des murs, attachant les bâtières dans les deux directions et renforçant les voûtes et autres ouvertures au besoin (Photo 127). Reconstruire les endroits très endommagés. Injecter du lait de chaux dans les cavités des murs. Utiliser un torchis de chaux uniquement, et non pas de ciment.
- Renforcer les murs intérieurs existants avec du contreplaqué bien cloué de manière à servir de traverses structurelles, ou ajouter des clous au revêtement intérieur en planches horizontales déjà existants sur les murs intérieurs. En l'absence de murs intérieurs adéquats, ajouter de nouvelles traverses intérieures revêtues intérieurement de contreplaqué.
- L'assemblage de murs à couches multiples de feuilles non liées peut s'avérer utiles dans certains cas.
- Restaurer les planchers en bois qui avaient été remplacés par du béton.

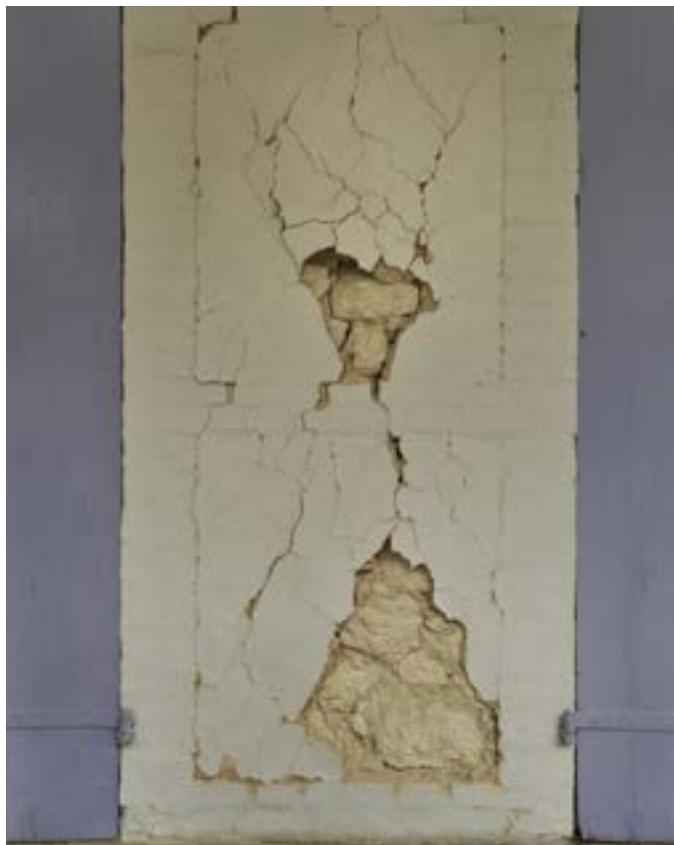
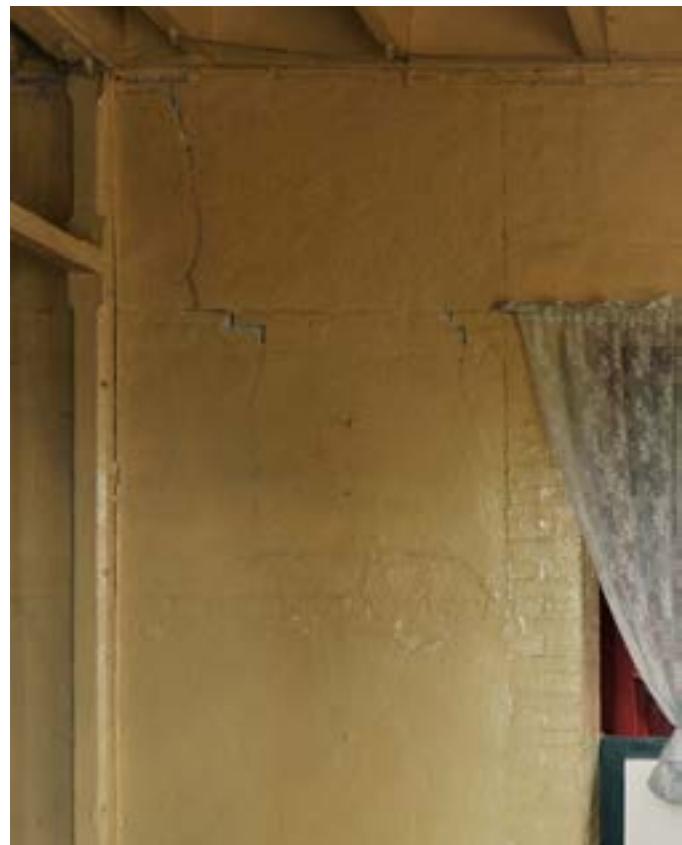
PHOTO 128 Exemples de dommages de faible intensité causés aux panneaux en moellons de murs extérieurs et intérieurs en maçonnerie.

- Pour les murs dont le moellonnage n'est pas perturbé de façon significative, ce dernier peut être réparé sur place (Photo 128). Des réparations minimes consisteront en un replâtrage des panneaux en moellons sur les faces intérieures et extérieures des bâtiments. Un moyen facile de réaliser un renforcement minimal de ces panneaux, consiste en l'installation d'un treillis métallique galvanisé ou d'une latte métallique dilatée des deux côtés du panneau. Pour augmenter l'efficacité de ce procédé en retenant la maçonnerie contre sa compression verticale et son expansion latérale, ces deux pellicules en plâtre armé peuvent être fixées d'un côté à l'autre par des tiges galvanisées ou des tirants taraudés percés et insérés dans le mur et fixés avec des rondelles, des écrous ou tous autres d'at-
