La préservation des maisons de style gingerbread d'Haïti

Rapport de mission après le séisme de 2010

Un projet du World Monuments Fund / ICOMOS soutenu par le Prince Claus Fund et FOKAL

**Rapport de mission après le séisme de janvier 2010
Décembre 2010**

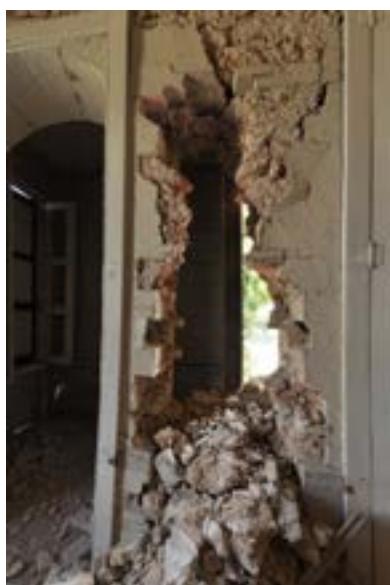
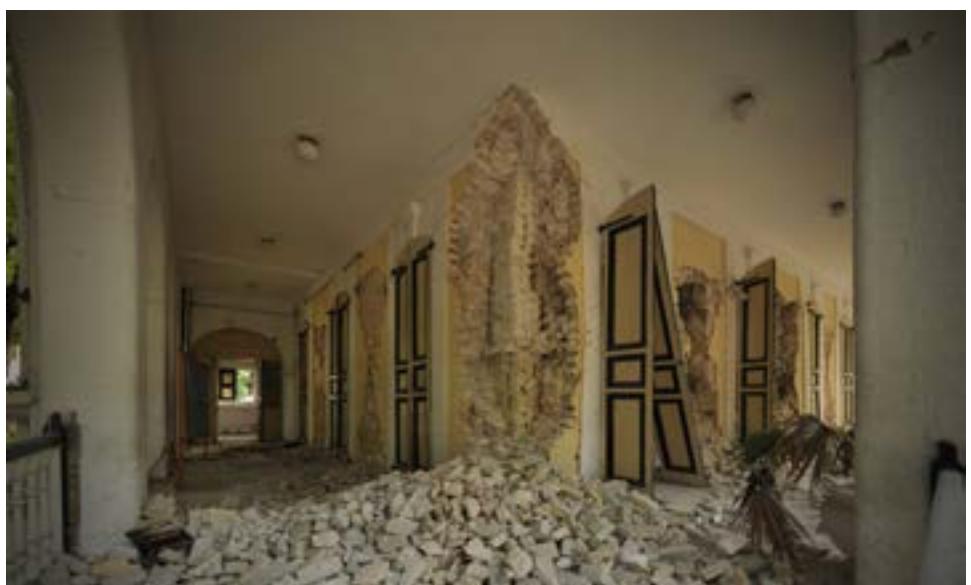
PHOTO 130 En bas, à gauche Un panneau en moellons au premier étage de la Villa Castel Fleuri qui s'est effondré montrant le déplacement de la base du pilier en briques vers la porte, résultat des forces d'expansion du panneau. En bas, à droite Le Manoir dans l'avenue John Brown montrant le degré des perturbations des murs en maçonnerie, causés par la dégradation rapide des panneaux en moellons pendant le séisme.

- En ce qui concerne la maison Dufort et le Manoir (Photo 130), les dégâts consistent en la perturbation des murs en maçonnerie au niveau du rez-de-chaussée, y compris la dislocation des piliers en briques, ainsi que l'effondrement des panneaux en maçonnerie de moellons. Les effondrements partiels des murs ont révélé que les piliers en briques eux-mêmes n'avaient pas été bien reliés lors de leur construction et que le torchis était devenu anormalement faible et poudreux. En termes de réparation, il faudra replacer et reconstruire presque tous les murs du rez-de-chaussée de ces bâtiments. Pour y parvenir, un système d'étayage méticuleusement assemblé et érigé devra être posé et les murs, section par section, pourront alors être reconstruits. Considérant l'exemple de l'Hôtel Oloffson (Photos 99 et 100), la meilleure technique de reconstruction sera de construire tous les murs en maçonnerie de briques, sans les piliers en briques et la configuration de panneaux en moellons. L'architecture peut être restaurée en encastrant les parties où se trouvent les panneaux et en les recouvrant de plâtre. Tous les travaux de briquetage devront être liaisonnés de façon à ce que toutes les parois soient interconnectées à travers les joints à collerette, dont l'absence a contribué à amplifier les dégâts lors du tremblement de terre.

- Pour les cas où le moellonnage à l'intérieur d'un panneau particulier est très perturbé, présentant des interstices en haut et dans certaines parties du panneau, et une boursoufflure paraissant au milieu du panneau dû à la dilatation du mur, la meilleure chose à faire serait probablement de le démanteler et de le remplacer. Dans des cas pareils, lorsqu'il s'agit d'envisager de « réparer » (plutôt que de « restaurer »)—c'est à dire effectuer des travaux adaptés au besoin d'une maison particulière et non à ceux destinés à des musées—le remplacement du panneau en moellons par d'autres matériaux est peut-être la meilleure solution. Parmi les choix de matériaux de maçonnerie que l'on retrouve en Haïti, les petits carreaux de briques creuses en argile semblent être la meilleure alternative parce qu'ils sont plus légers que les briques pleines. Leur assise horizontale et leur compatibilité avec les piliers en briques pleines, leur permettent de se comporter bien mieux que les moellons pendant un tremblement de terre.

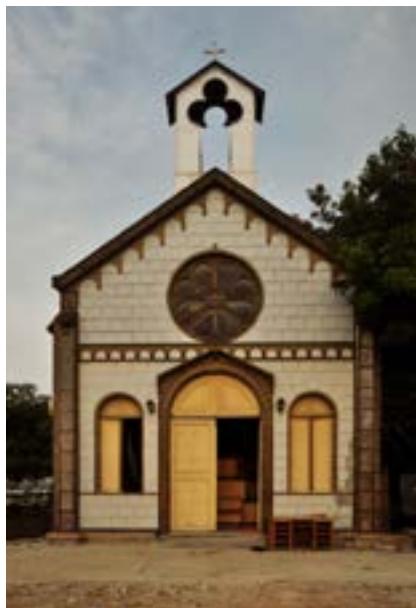
PHOTO 133 La Chapelle de Saint-Louis de Gonzague rue du Centre après le tremblement de terre. Alors que les édifices modernes de l'école catholique se sont effondrés, la chapelle a survécu sans grands dommages. Les Frères de l'Instruction chrétienne avaient fondé l'école en 1890 et la chapelle date de cette époque. Cette chapelle est aussi vaste et haute que la nef de la cathédrale. Sa charpente en fer qui sert à retenir les murs en maçonnerie, a été préfabriquée en France. Cette technique de structure s'est révélée remarquablement résistante par rapport aux premières constructions en béton armé comme la Cathédrale et le Palais National.

- Une armature en acier disposée en surface, comme celle de la Chapelle de Saint-Louis de Gonzague et de la petite chapelle adjacente à la Cathédrale (Photos 131, 132 et 133), s'accorde bien à l'environnement haïtien, probablement à cause de couches d'un revêtement protecteur et de peintures. Ce genre de stratégie

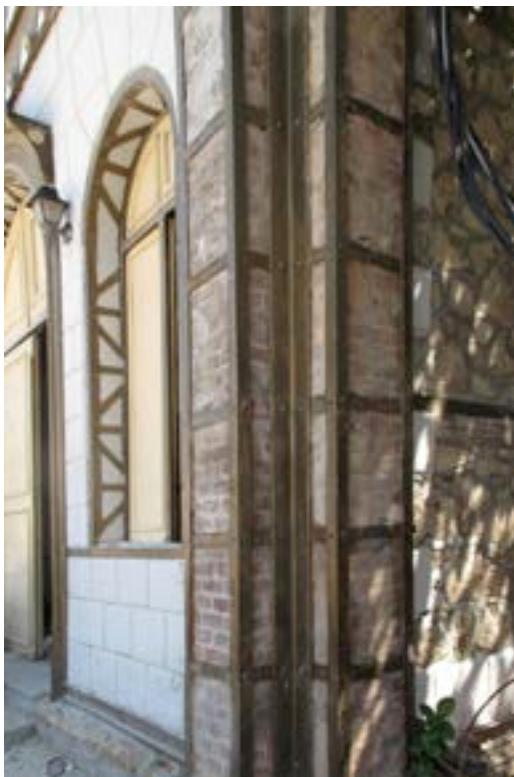
PHOTO 132 Cette petite chapelle adjacente à la Cathédrale a le même système d'armature en acier disposée en surface que la Chapelle de Saint-Louis de Gonzague et s'est tout aussi bien comportée pendant le séisme.

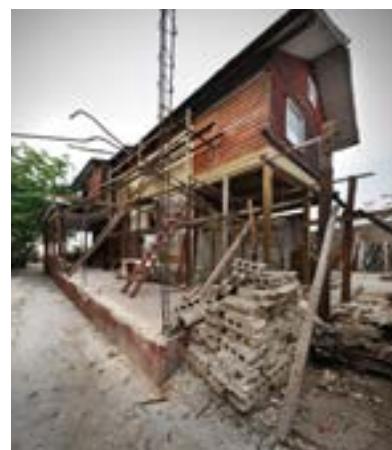
PHOTO 134 La charpente en béton armé et les ajouts en blocs de ciment de cette maison au 24 de l'avenue Lamartinière se sont écroulés dans le tremblement de terre et ont été enlevés. Le propriétaire, l'architecte Gilbert Mangonès exécute toutes les réparations avec charpente et revêtement en bois plus compatibles avec la charpente en bois flexible de la maison originale et moins susceptibles de s'effondrer lors d'un prochain séisme.

Dans la mesure du possible, les ajouts devront être composés de matériaux et construits selon des techniques compatibles avec ceux de la maison originale (Photo 134). Tous les ajouts construits avec des matériaux et une technique de construction différents de ceux de la maison originale—particulièrement lorsqu'ils ont une rigidité latérale différente—devraient (i) être conçus et exécutés en tant que structures à part entière, avec leur propre système antismique, plutôt que de s'adjointre à la

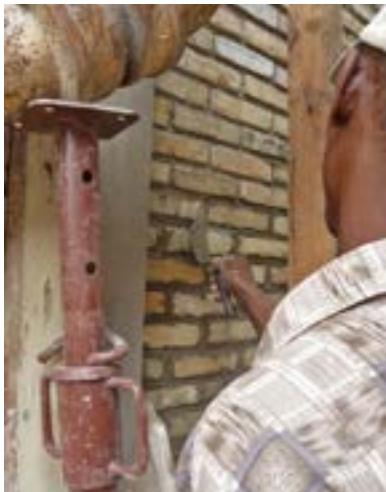
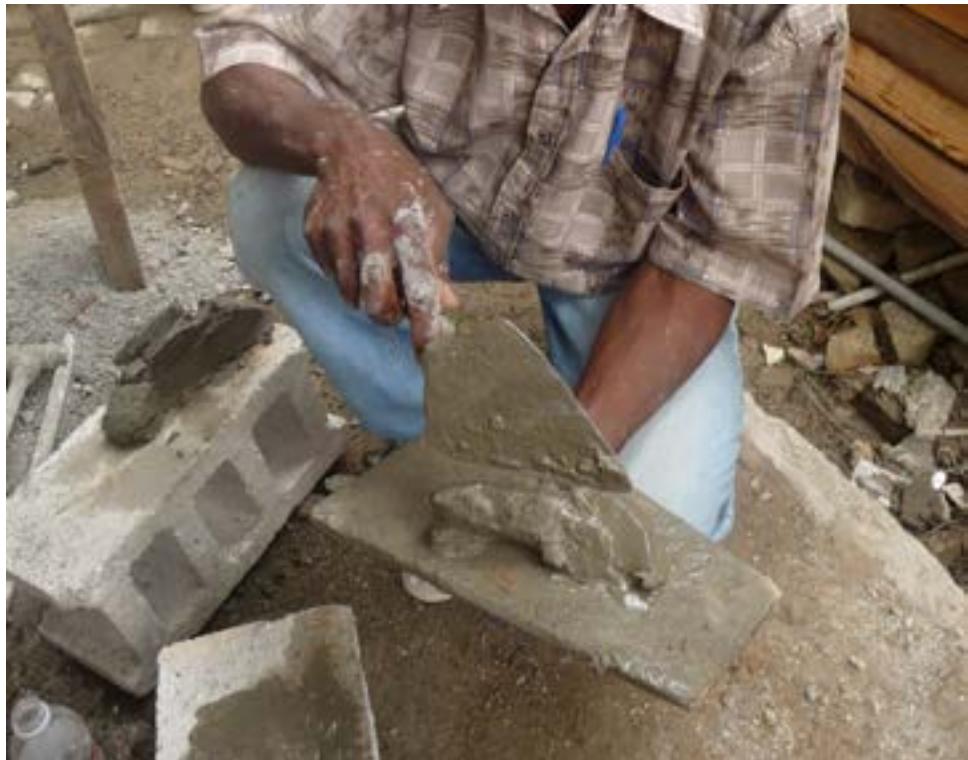
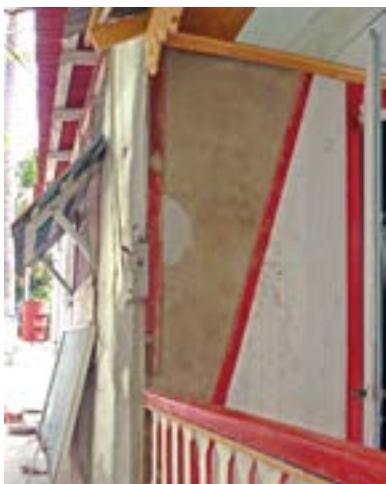
PHOTO 135 Des réparations bien intentionnées mais inadéquates avec mortier en ciment dans un appareil en briques (en haut et à droite) et un hourdage de ciment pour un colombage (en bas). Torchis de chaux et plâtre de chaux devraient être utilisés.

- Dans tous les travaux de réparation, il faudra prendre soin d'éviter l'utilisation de mortiers de ciment Portland qui sont trop durs. On lui préférera, la chaux hydratée (devant probablement être importée). Si des torchis de chaux ne sont pas disponibles, il serait sans doute préférable d'utiliser des torchis d'argile plutôt que des mortiers de ciment Portland, si le torchis existant du briquetage environnant possède la même solidité et la même consistance que le torchis d'argile. Deux raisons principales expliquent cette approche: (a) les mortiers de ciment Portland sont trop durs, rigides et cassants, de telle sorte que la partie du mur réparée se comportera comme un tampon raide, attirant toutes les forces de cisaillement non seulement des tremblements de terre, mais également du vent, de la dilatation thermique et du tassement différentiel créant des fissures dans le mur, et (b) le ciment Portland peut imprégner la maçonnerie en briques crues environnante de sels solubles entraînant sa corrosion et son exfoliation.

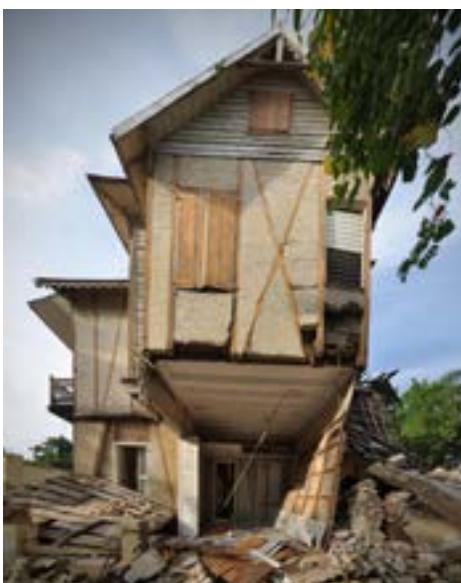
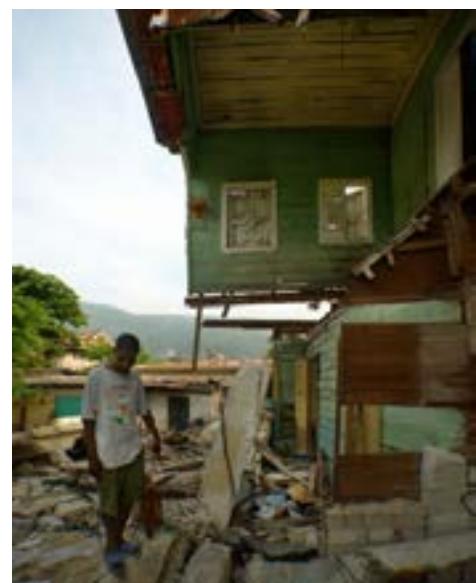
Les innombrables immeubles en béton qui se sont transformés en pièges mortels pendant les 35 secondes qu'a duré le tremblement de terre, sont les produits d'un processus de construction qui a trahi les personnes mêmes qu'ils étaient supposé servir (Photo 136). En plus de la très mauvaise qualité de ces immeubles en termes de sécurité, ils n'ont pratiquement ni « caractère », ni « âme ». Cette constatation est encore plus frappante lorsqu'ils sont comparés au caractère ou à l'âme des maisons *gingerbread*.

Photo 136 *A gauche* Maison à la rue José Martí où l'ajout en béton s'est effondré, laissant la maison *gingerbread* en porte-à-faux au-dessus des décombres. *A droite* Le fils du propriétaire de cette maison montre du doigt l'endroit où est enseveli sous les décombres de l'ajout en béton le corps de son cousin. Cette maison figure aussi sur la Photo 111.

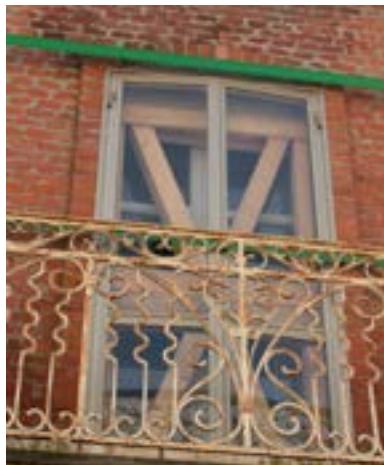
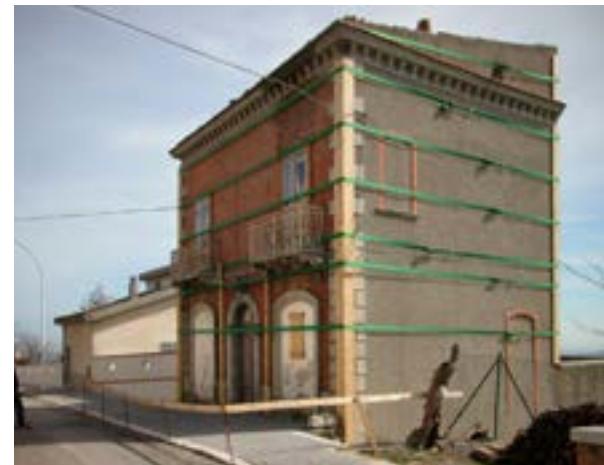
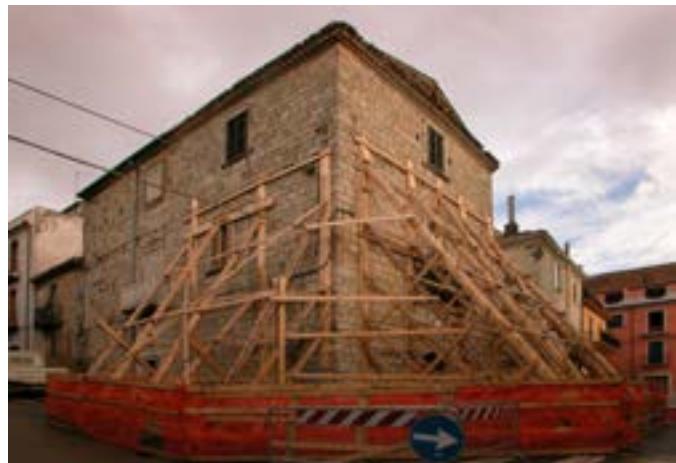
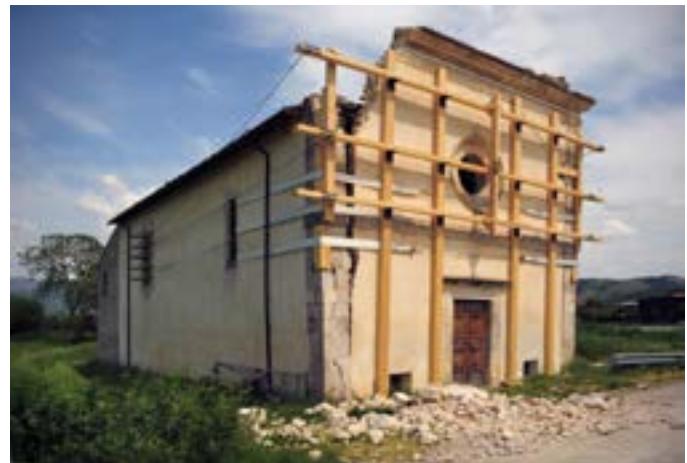
PHOTO 138 Exemples d'étayage construit après les deux récents tremblements de terre en Italie présentant deux solutions différentes à l'important problème de la stabilisation des structures patrimoniales pour éviter les démolitions d'urgence réclamées par la sécurité publique. Les deux photos sur cette page montrent un immeuble en maçonnerie sans armatures endommagé lors du tremblement de terre de Molise en 2002, étayé entièrement avec des bretelles en polyester, éliminant ainsi la nécessité de bloquer la rue avec des entretoises diagonales. L'étayage a été installé dans les ouvertures des fenêtres — part importante de n'importe quel système donnant au mur en maçonnerie endommagé une continuité structurelle à travers les ouvertures.

Plusieurs stratégies peuvent être utilisées pour atténuer les dégâts causés aux bâtiments. Les stratégies discutées ci-dessous ne sont pas à utiliser seules, mais se complètent les unes et les autres, suivant les circonstances (Photo 138). L'étaillage au sol consiste en plusieurs éléments de bois ou d'acier appuyés diagonalement contre un mur vertical pour contrecarrer toute possibilité de renversement du mur. Il est relativement facile à assembler et en général ne nécessite pas de grue pour le soulever. Les désavantages suivants sont observés:

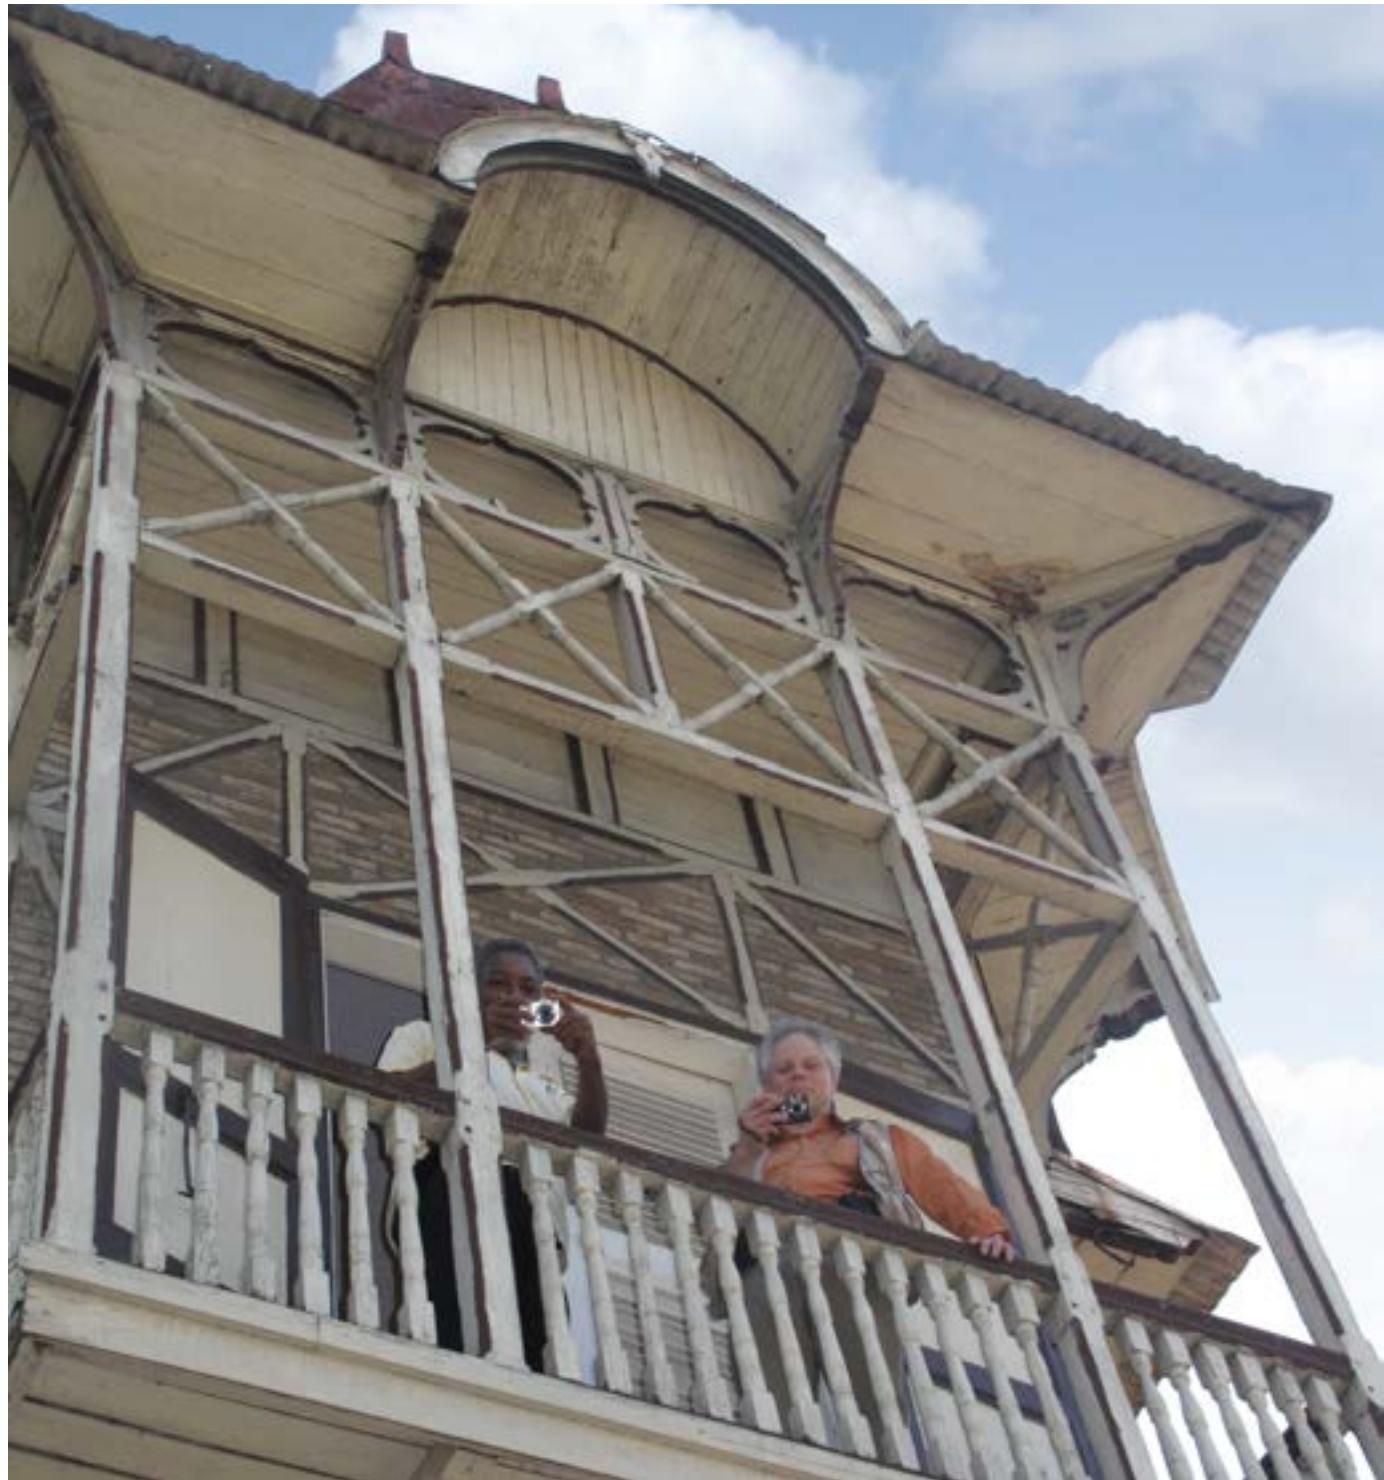
PHOTO 141 *Quatrième de couverture* Un splendide manoir en maçonnerie au 4 rue Pacot qui logeait, lors du séisme, Médecins sans Frontières. La maison n'a subi que des dommages moyens, mais le mur arrière en maçonnerie s'est séparé de la charpente au niveau du deuxième étage. Ceci a été cause probablement par la construction d'une salle de bains avec un plancher en béton surélevé, qui avait été ajoutée au deuxième étage.
